# Sprengarbeiten in höchster Dringlichkeit am Verkehrsknotenpunkt Virgl in Bozen

## Interventi di somma urgenza con uso di esplosivi al nodo stradale del Virgolo di Bolzano

Claudia Strada & Volkmar Mair, Amt für Geologie und Baustoffprüfung

| BETREFF / OGGETTO<br>LAGE / UBICAZIONE | Pericolo di crollo e caduta massi sulla SS012 in prossimità dello svincolo per il ponte Bolzano centro, dal km 438+580 ca. al km. 438+730 ca. |

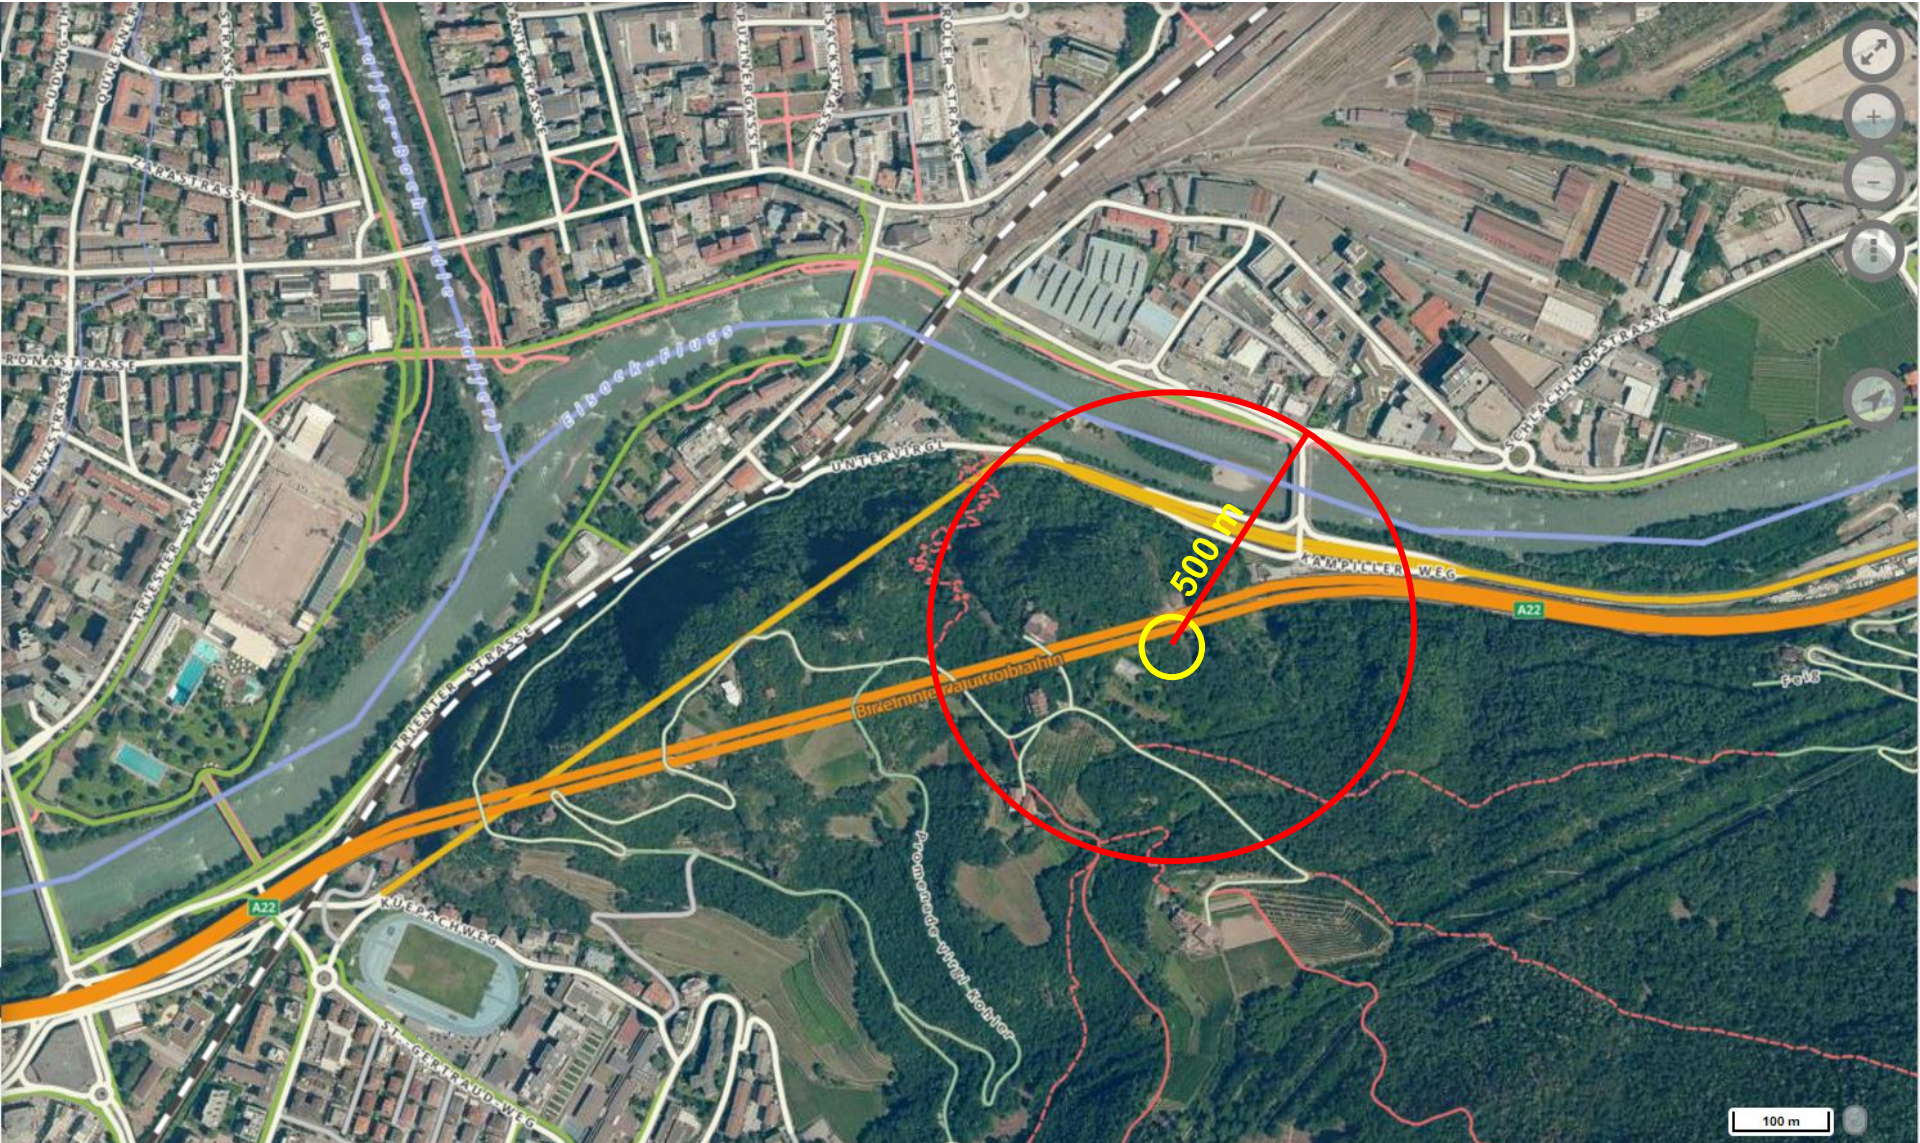
# Der Bereich des Felsabbruches

pilastro di roccia posto sulla sinistra orografica del canalone che insiste sulla rampa per lo svincolo Bolzano centro rispetto alle condizioni precedenti per cui era stata proposta una sottomurazione e dei pannelli di rete come misura di mitigazione. La causa di tale degrado è da imputare agli agenti atmosferici ed in particolare all'azione del gelo-disgelo dell'ammasso roccioso fratturato, imbibito di acqua dopo le precipitazioni intense e prolungate del novembre 2019. Il volume instabile inizialmente stimato di 196 m<sup>3</sup> ora è stimabile in 300 m<sup>3</sup> come riportato in figura 2 e le condizioni del piede del cuneo e l'apertura delle fessure sono tali che è impossibile agire con la posa in opera di opere di mitigazione attive (sottomurazioni, tiranti) sia per il fatto che alcune fessure presentano già segni di movimento, sia per il fatto che lavorare sul piede del cuneo comporterebbe un rischio troppo elevato per il personale addetto.

Durante il sopralluogo è risultata evidente la presenza di una piastra instabile di 50 m<sup>3</sup> riportata in foto 2 che deve essere rimossa anch'essa con l'ausilio di esplosivo.

| 4.0 MAßNAHMEN / INTERVENTI | | | |
|---|---|---|---|
| <p>Disgaggio con l'utilizzo di esplosivi del pilastro instabile individuato e dei blocchi laterali ad esso. In via precauzionale per garantire la sicurezza dei lavoratori è necessario porre in opera prima della perforazione:</p> <ul style="list-style-type: none"> <li>2 pannelli di rete ancorati sulla roccia integra;</li> <li>1 telo di rete a doppia torsione a copertura dell'intera area di scoppio;</li> <li>1 sistema di monitoraggio in continuo con allarme costituito da 2 o più estensimetri collegati ad una centralina elettronica di raccolta dati.</li> </ul> <p>Per garantire la sicurezza della viabilità e delle infrastrutture durante lo scoppio è necessario:</p> <ul style="list-style-type: none"> <li>verificare la posizione del metanodotto SNAM, posto a monte della SS 12 ed eventualmente prendere le idonee misure di sicurezza per non arrecare danno;</li> <li>posizionamento di una fila di new jersey a protezione delle pile del viadotto che dal ponte Bolzano Centro si collega alla SS12 in direzione Sud.</li> </ul> <p>Durante l'esecuzione dei lavori preparatori per il posizionamento dell'esplosivo (esecuzione dei fori) deve essere bloccato il traffico sulla SS12 e sullo svincolo Bolzano centro in entrambe le direzioni;</p> <p>Durante la deflagrazione sarà necessario interrompere il traffico anche sull'Autostrada del Brennero in entrambe le direzioni.</p> <p>In seguito alla deflagrazione è necessario un disgaggio del materiale ancora instabile lungo il pendio. Durante questa operazione è necessario bloccare il traffico sulla SS12 e sullo svincolo Bolzano centro in entrambe le direzioni.</p> | | | |

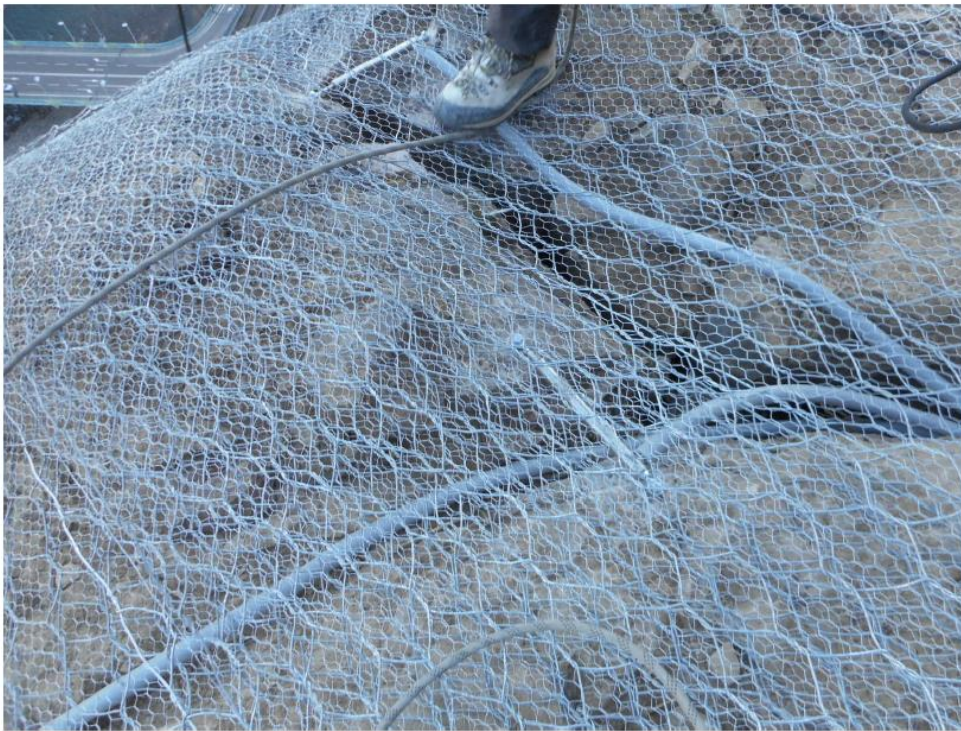
**Fig. 4.** Particolare degli estensimetri a barra Fe3 e Fe4 al termine della posa della rete a doppia torsione.

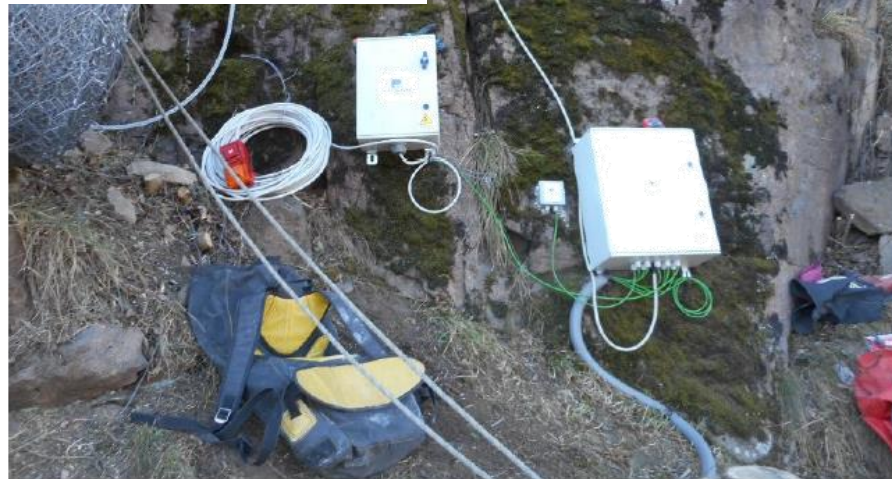
**Fig. 5.** Acquisitore geotecnico e stazione d'allertamento locale installati sulla sommità della parete rocciosa oggetto del presente monitoraggio.
