# Sicurezza esplosiva in una DEMOLIZIONE CONTROLLATA

Demolizione controllata con esplosivo di una galleria naturale instabile e pericolosa lungo la statale dei laghi n. 421 **GIACOMO NARDIN\*** e **CLAUDIO VALLE\*\***

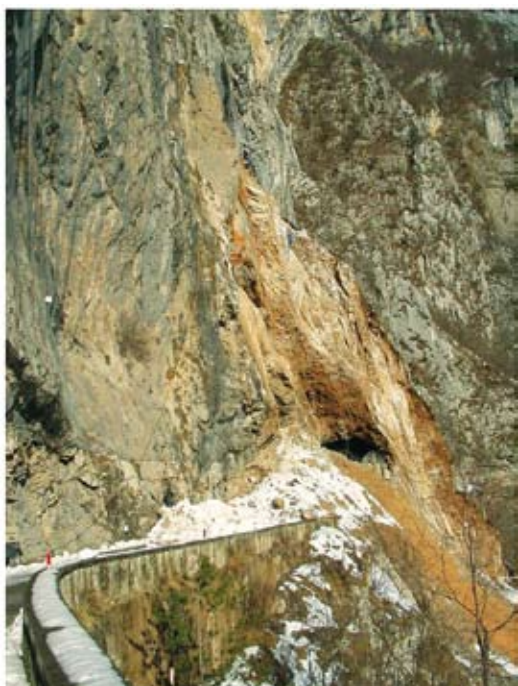
Vista da sud prima della volata

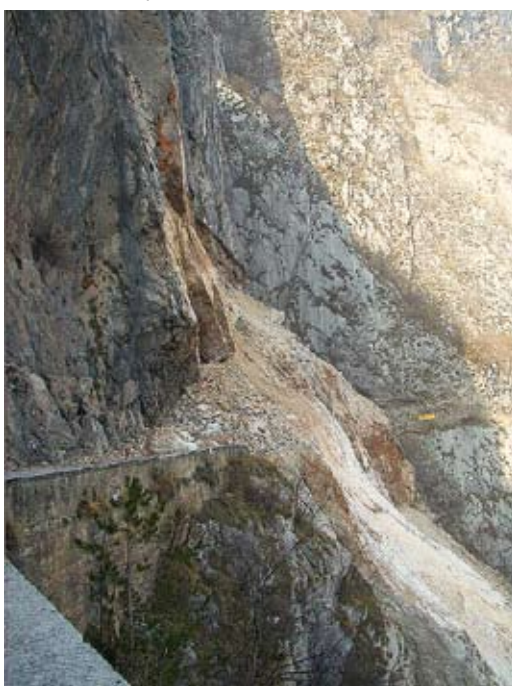
Vista da sud dopo la volata

La spalletta esterna della vecchia galleria ha agevolato il trattenimento del marino della volata mentre la fascia di protezione a monte della faglia ha garantito la buona pulizia del versante e contemporaneamente ha protetto la parete messa a nudo dalla volata da possibili danneggiamenti. La buona comminazione del marino della volata ha protetto dalla caduta massi la frazione sottostante come la sede stradale della strada statale. ■

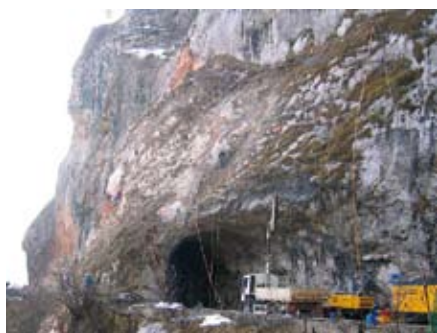
Vista da nord in fase di perforazione

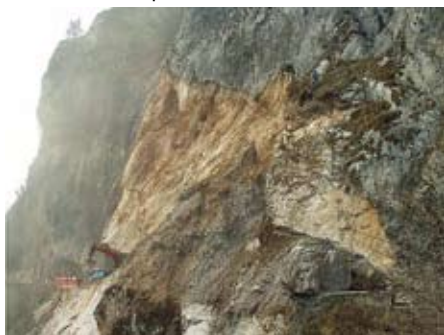
Vista da nord dopo la volata

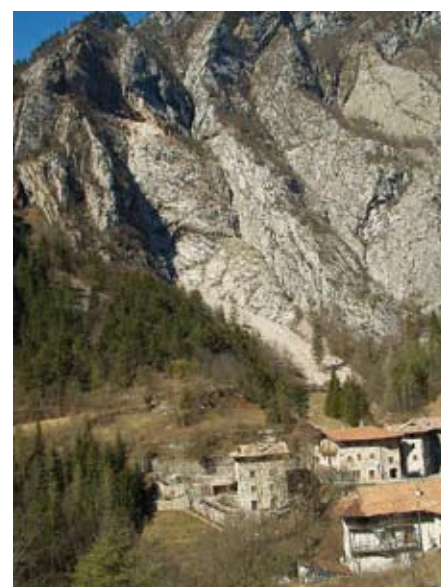
Vista sul versante in primo piano si vedono le case della frazione in secondo piano sul versante si vede la galleria prima della volata

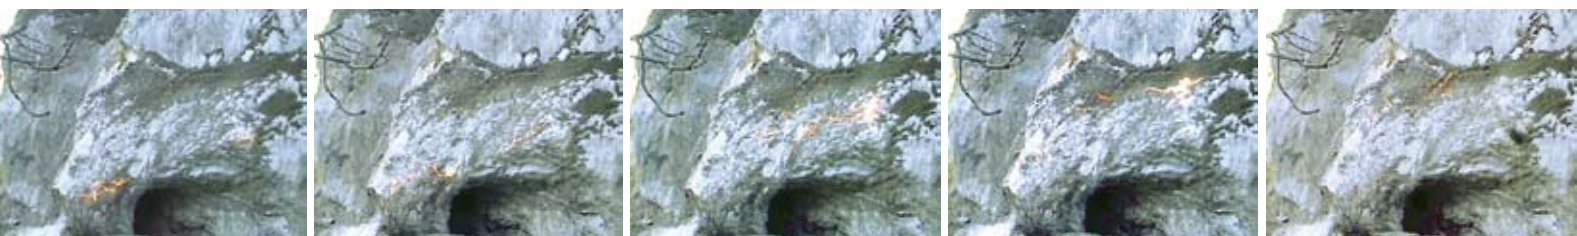
La sequenza dell'abbattimento con esplosivo
