Planungsbüro Bauwerksabbruch
Dr. Melzer, Dresden

Sprengabbruch des AfE-Hochhauses in Frankfurt

**Abbruchfirma: AWR Abbruch GmbH,
Weißenthurm**

**Sprengfirma: Reisch Sprengtechnik
GmbH, Apfeldorf**

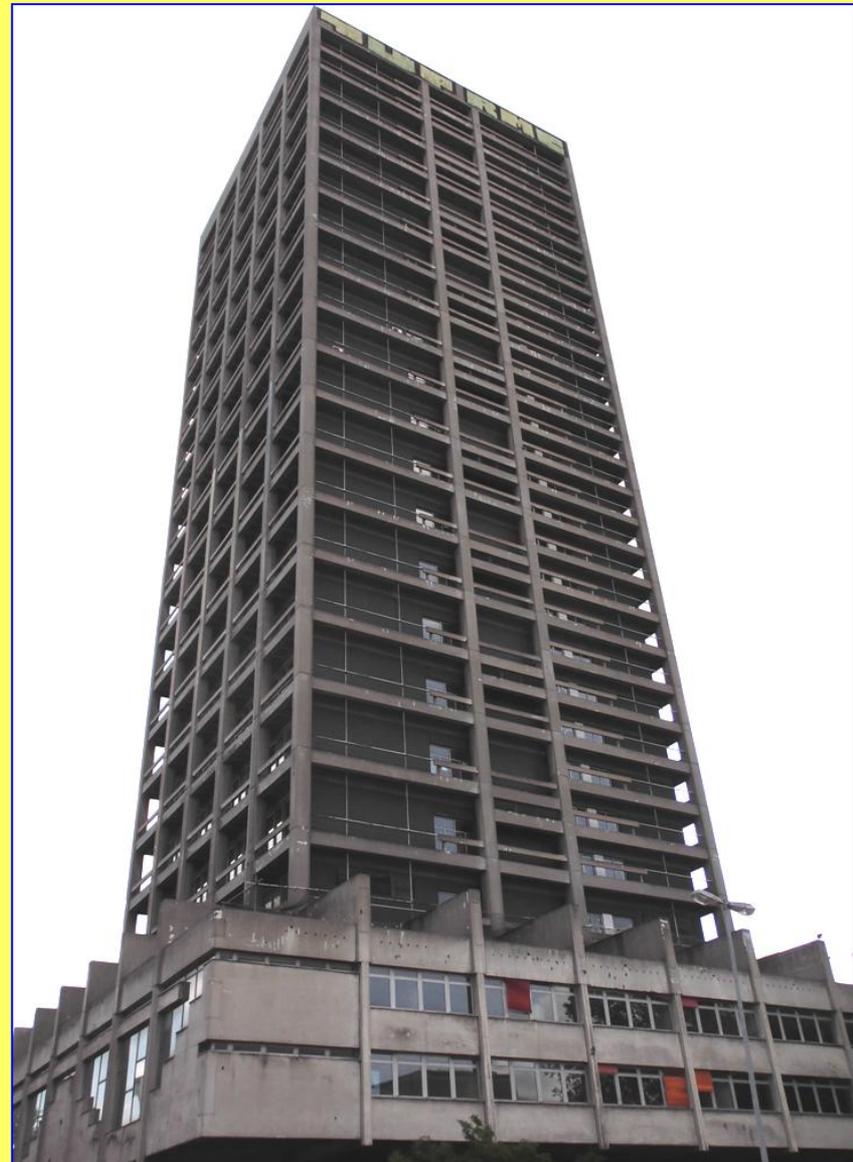
Beschreibung des AfE-Hochhauses

Baujahr: 1971

Stahlbeton-Skelettbau mit
zentralem Kern

max. oberirdische Höhe: 116,5 m

31 oberirdische Geschosse
(„Kranzgeschosse“ im 1. u. 2. OG)

Grundriss-Seitenlängen: je 33,4 m
(+ je 7 m Kranzgeschosse)

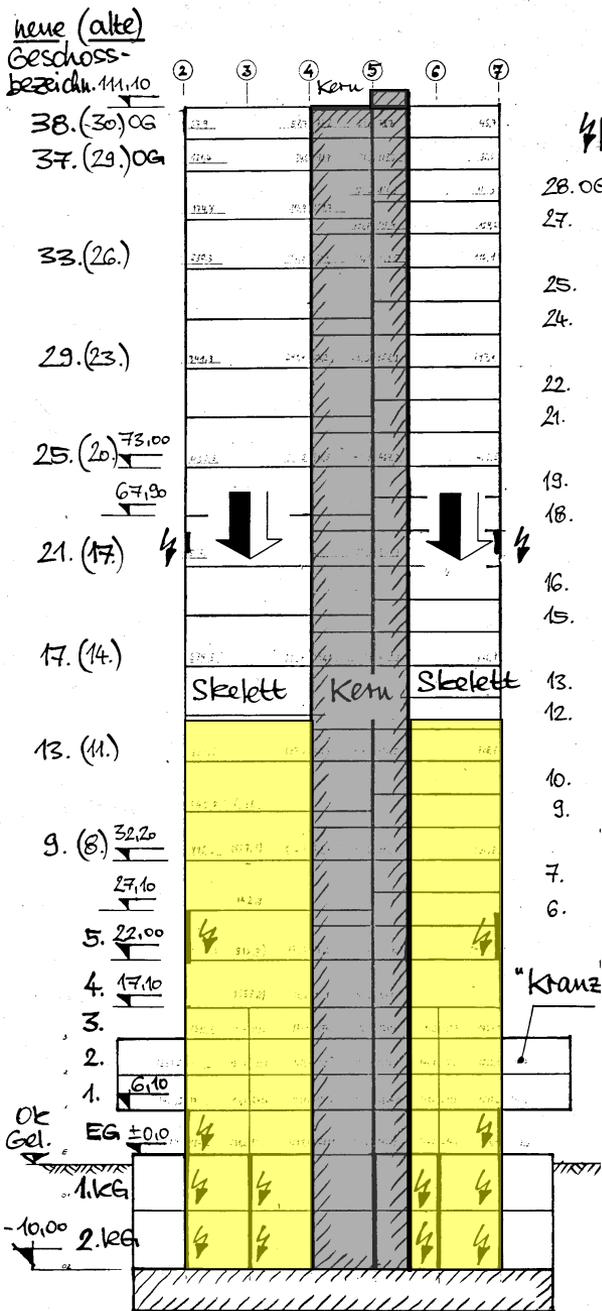
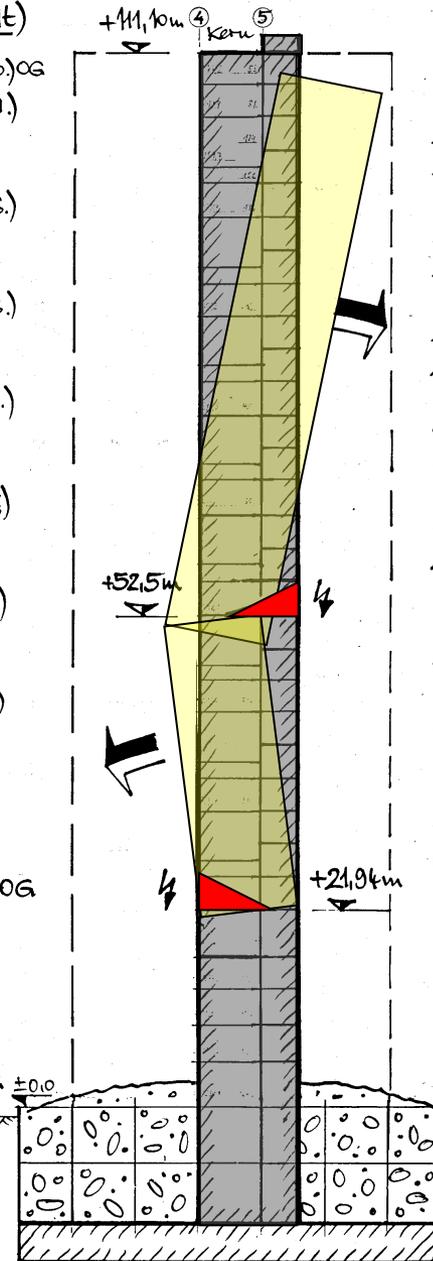
Sprengprinzip:

Zeitverzögerung:
kurzzeitverzögert

1. Skelettkollaps

2. Kernfaltung

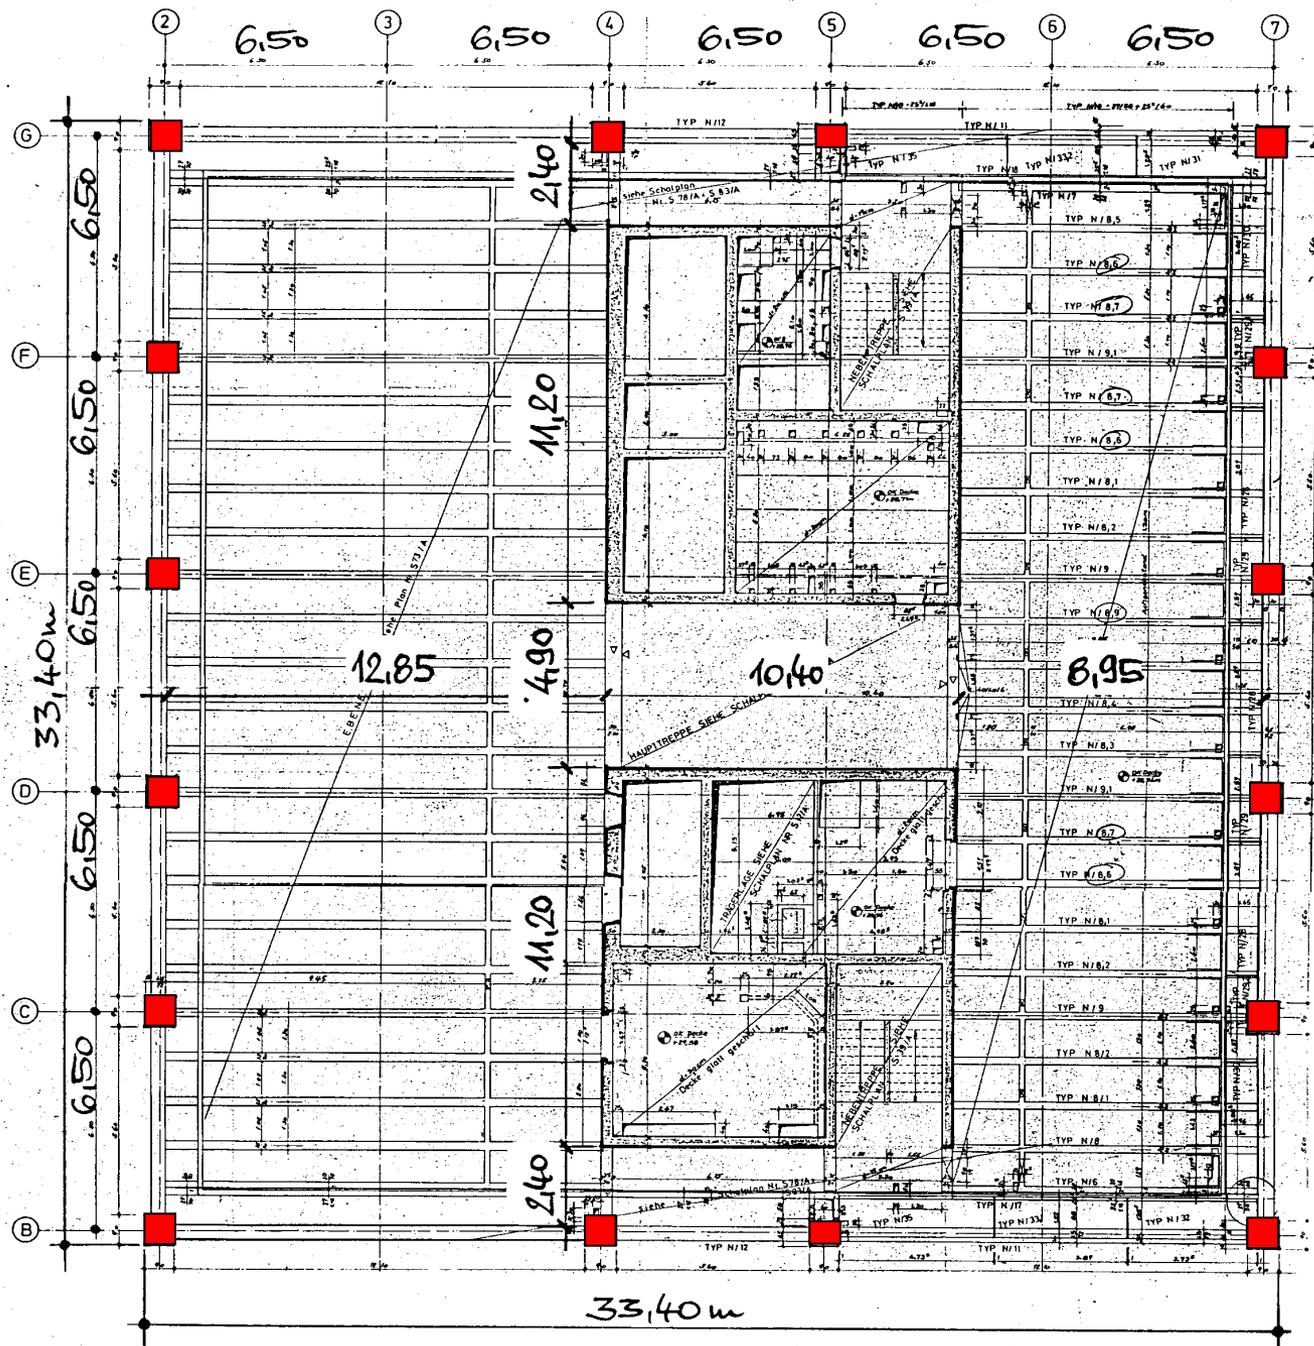
Grundriss Normalgeschoss

■ ... Stützensprengung im EG, 5. OG und 17. OG

Kern-Sprengmäuler im 5. OG und 17. OG

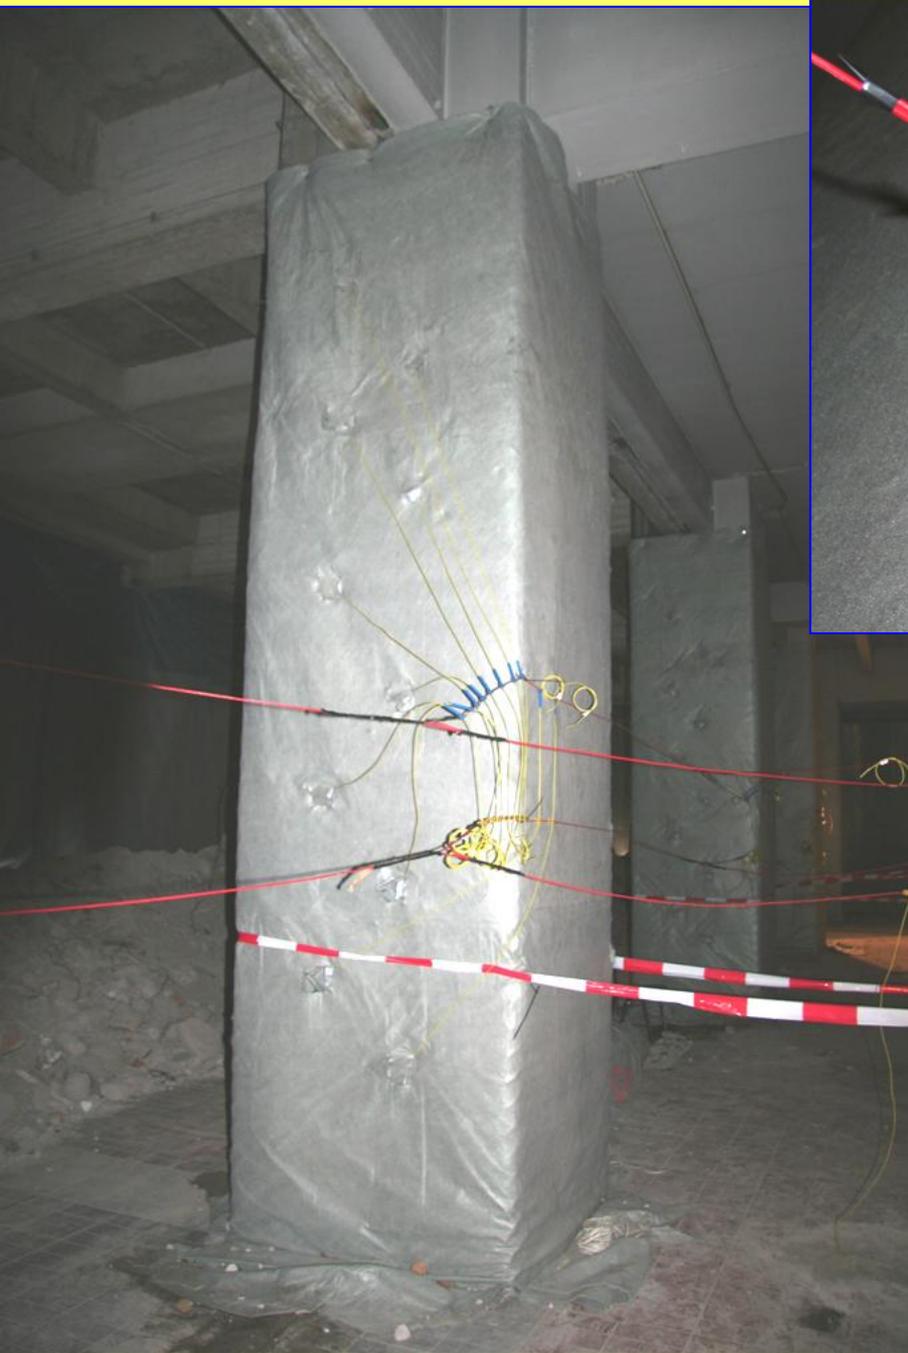
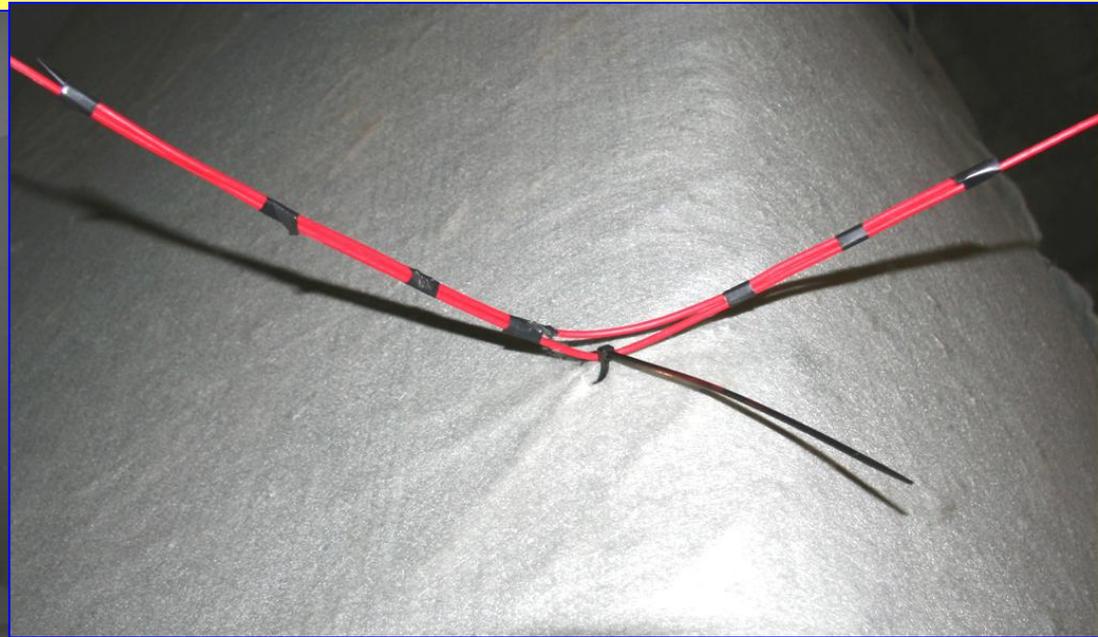
Bypass an 6g-Leitschnur-Ecke

Erdgeschossstütze mit 10 Ladungen in zwei Vertikalreihen, nichtelektrisch kurzzeitverzögert

in jedem Geschoss redundante Rahmenzündung mit zwei 6g-Leitschnüren und vier elektronischen Startzündern

Stützen
1,50/1,50

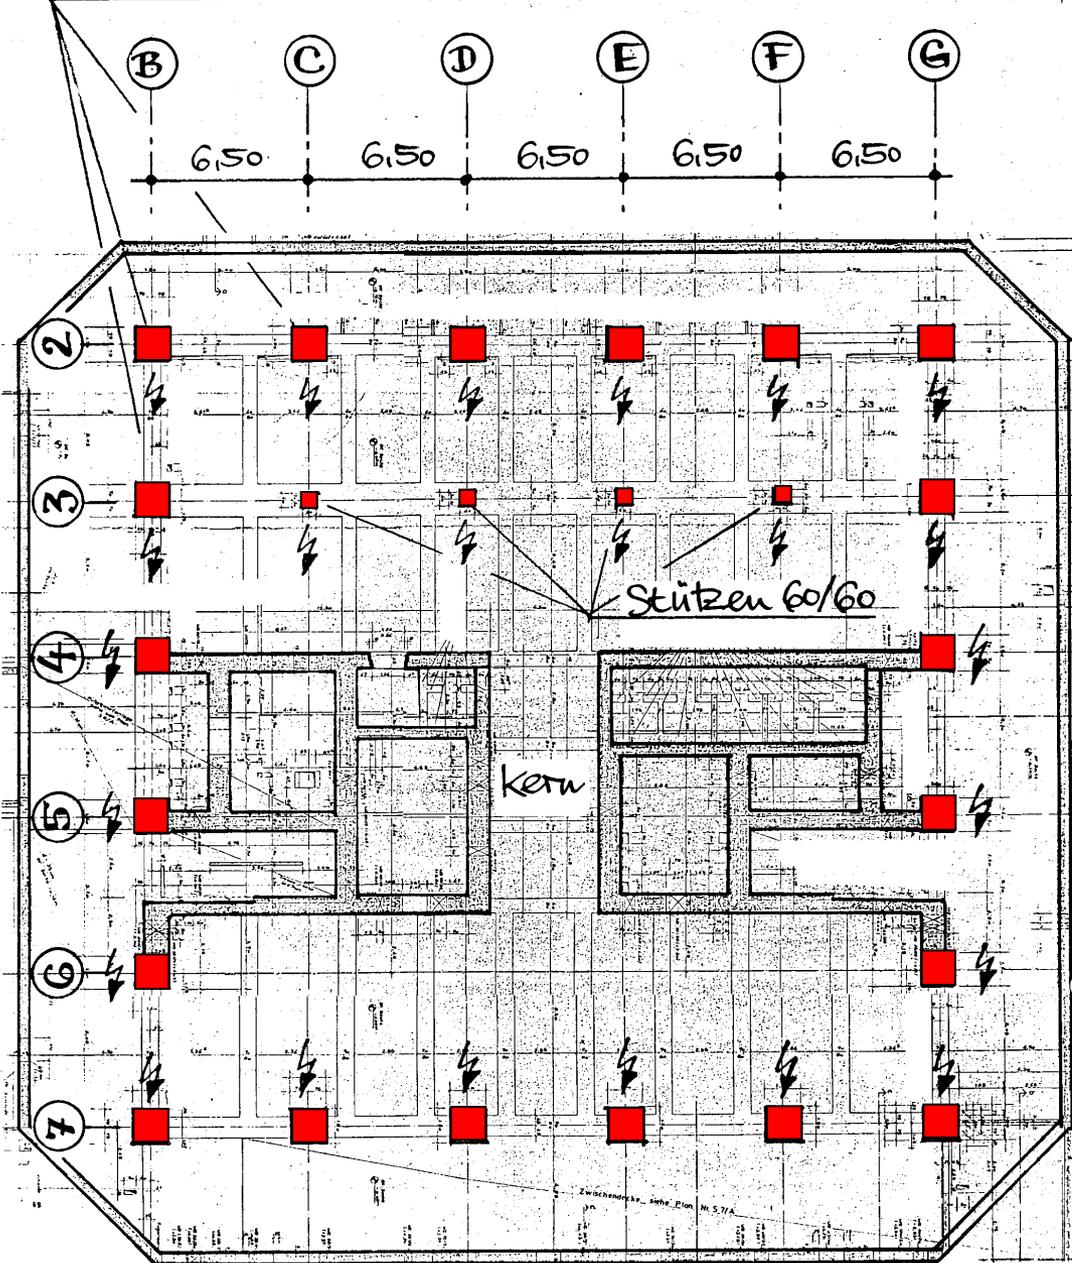
Grundriss Keller- geschoss

- ... Stützen-
sprengung
im 1. und 2.
KG

(je 24
Stützen)

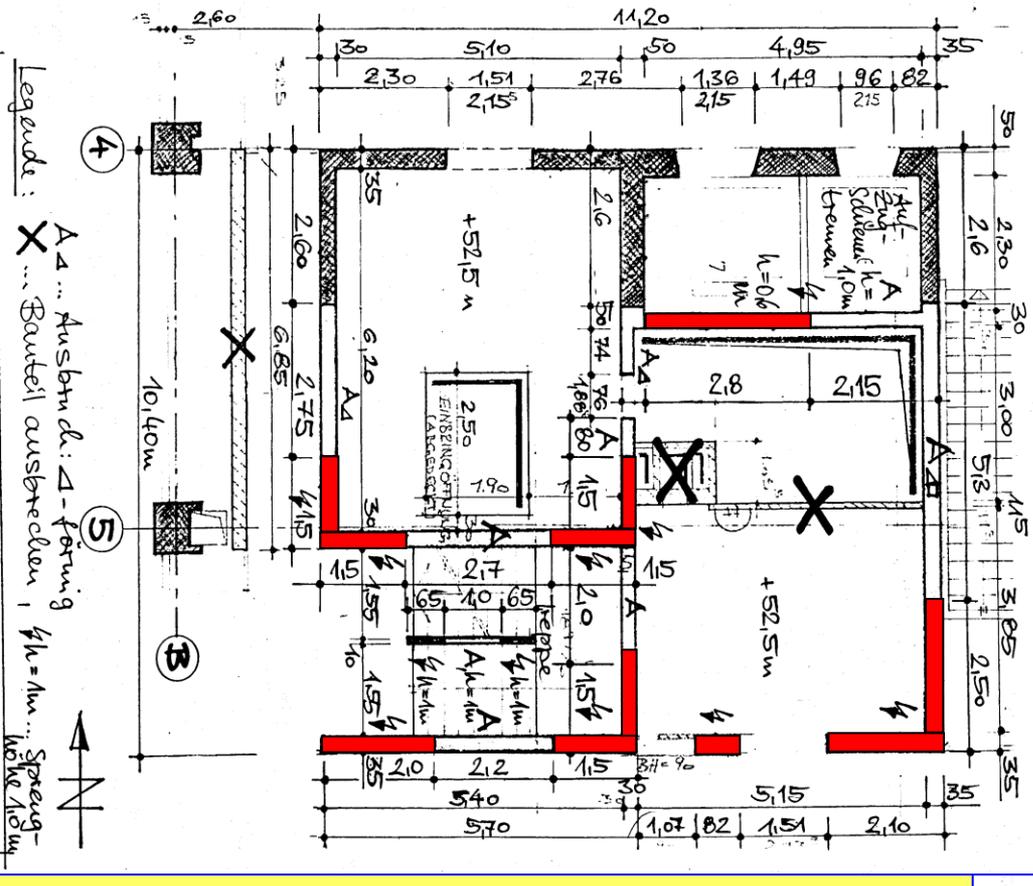
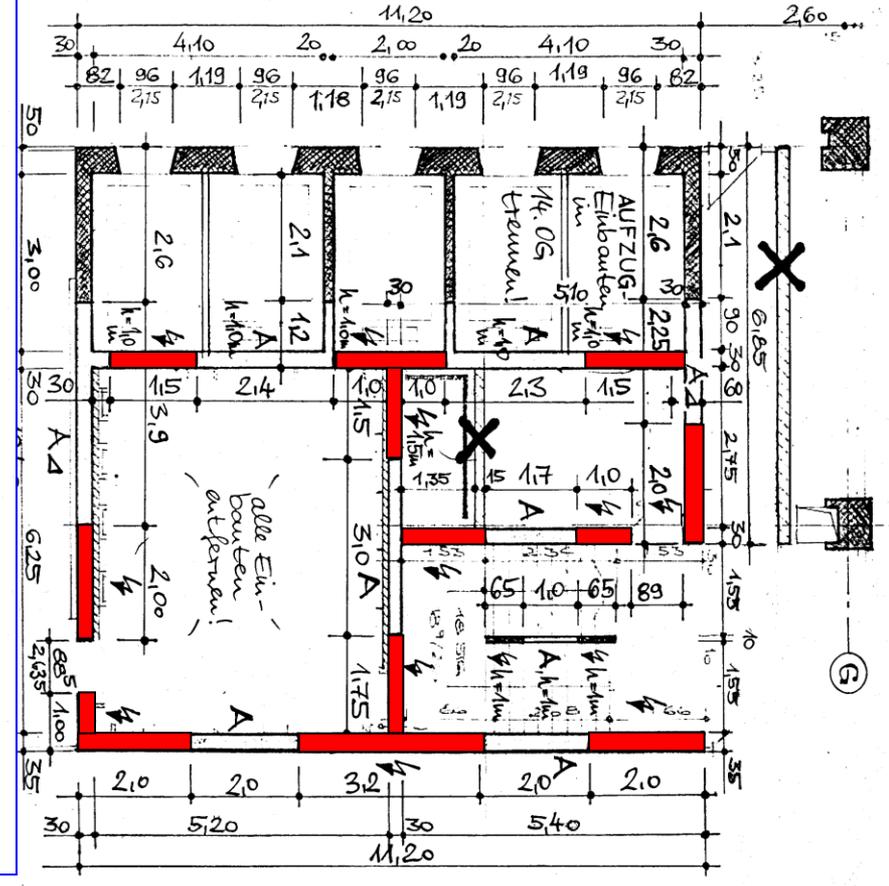
Kern „West“ im 14.OG - oberes Sprengmaul (nach Süden) - Kern „Ost“ im 14.OG

- ... Sprengzone
- A ... Wandausbruch

(hierfür berechnete Kippsicherheit: 1,6)

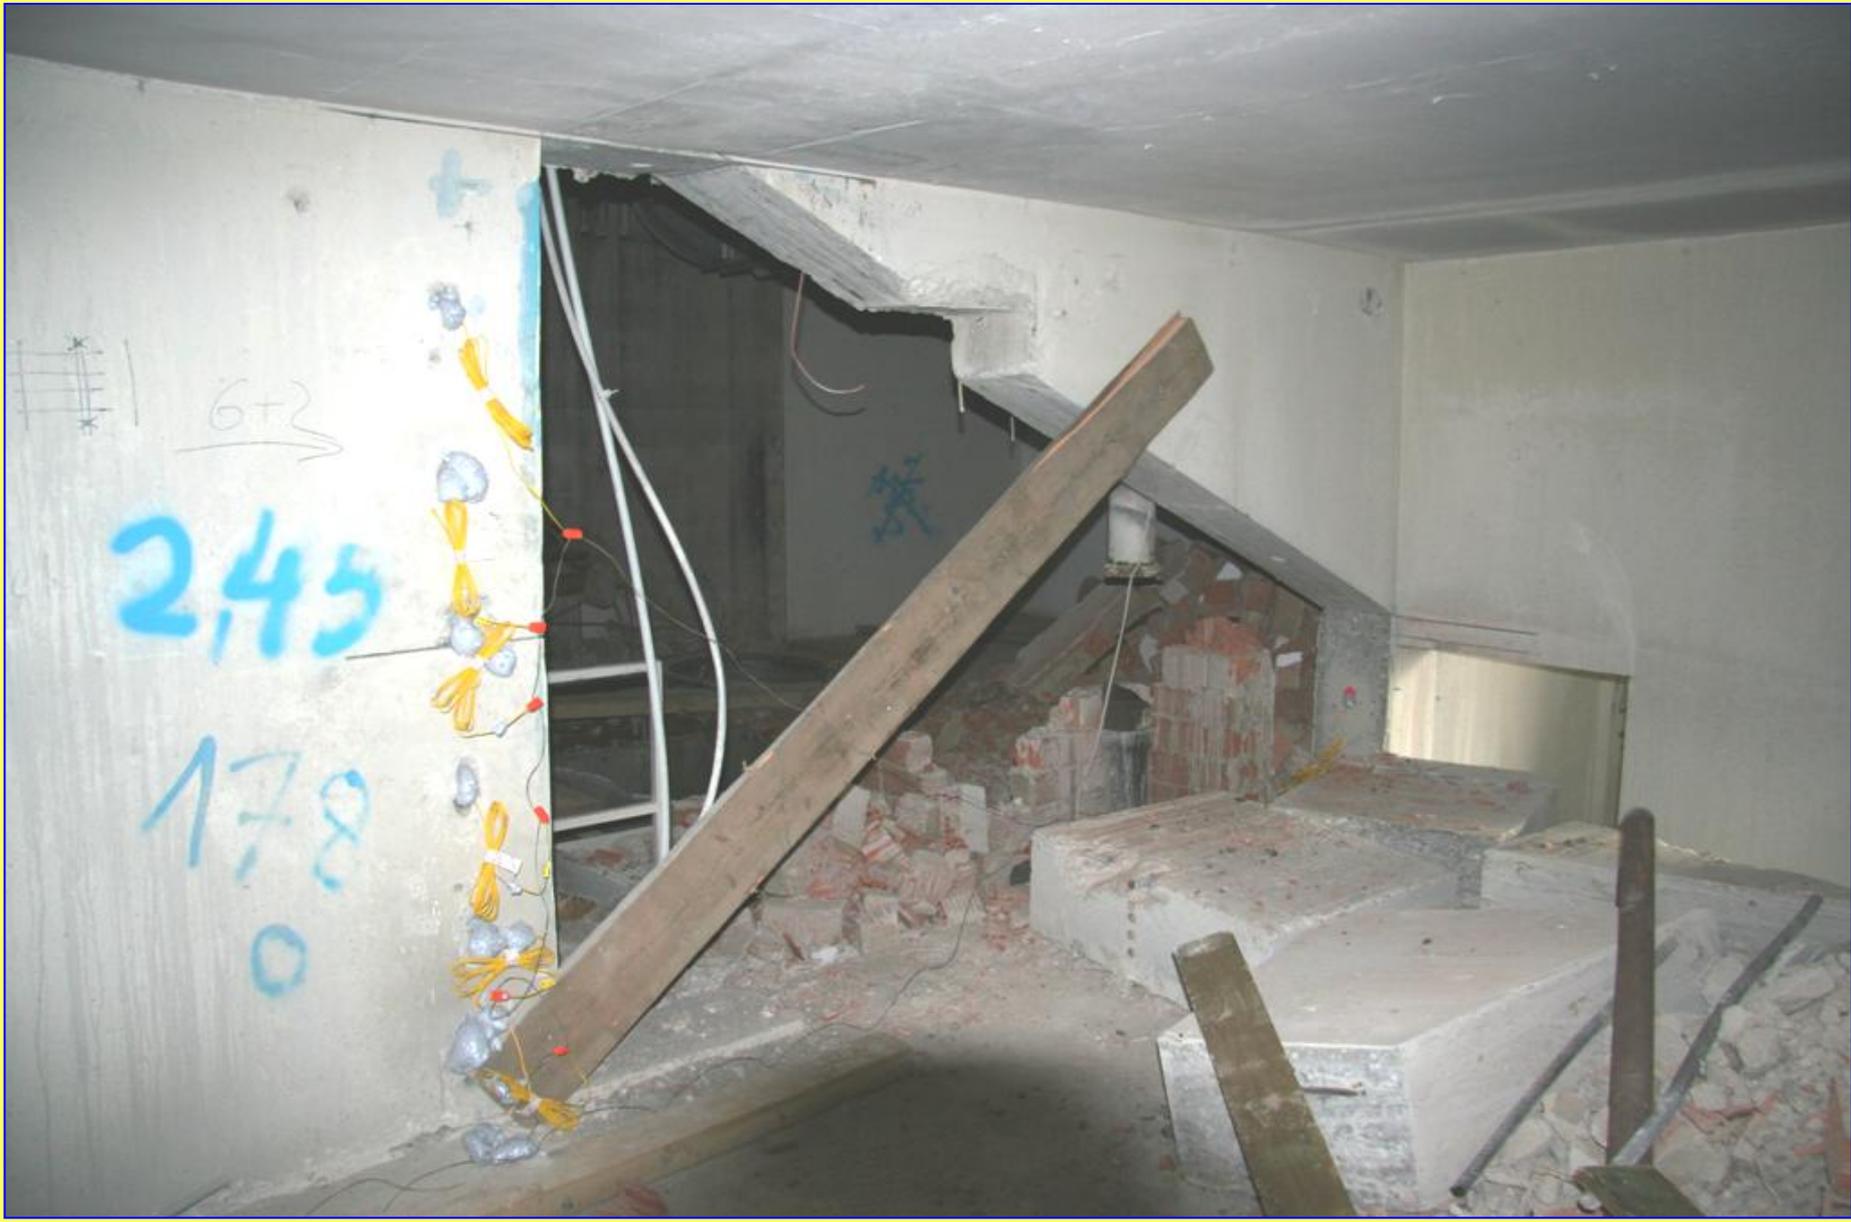
geladene Kernwand, elektron.
um $\approx 3,2$ s verzögert gezündet

ausgesägter Fallschlitz

Aufprall- bereiche

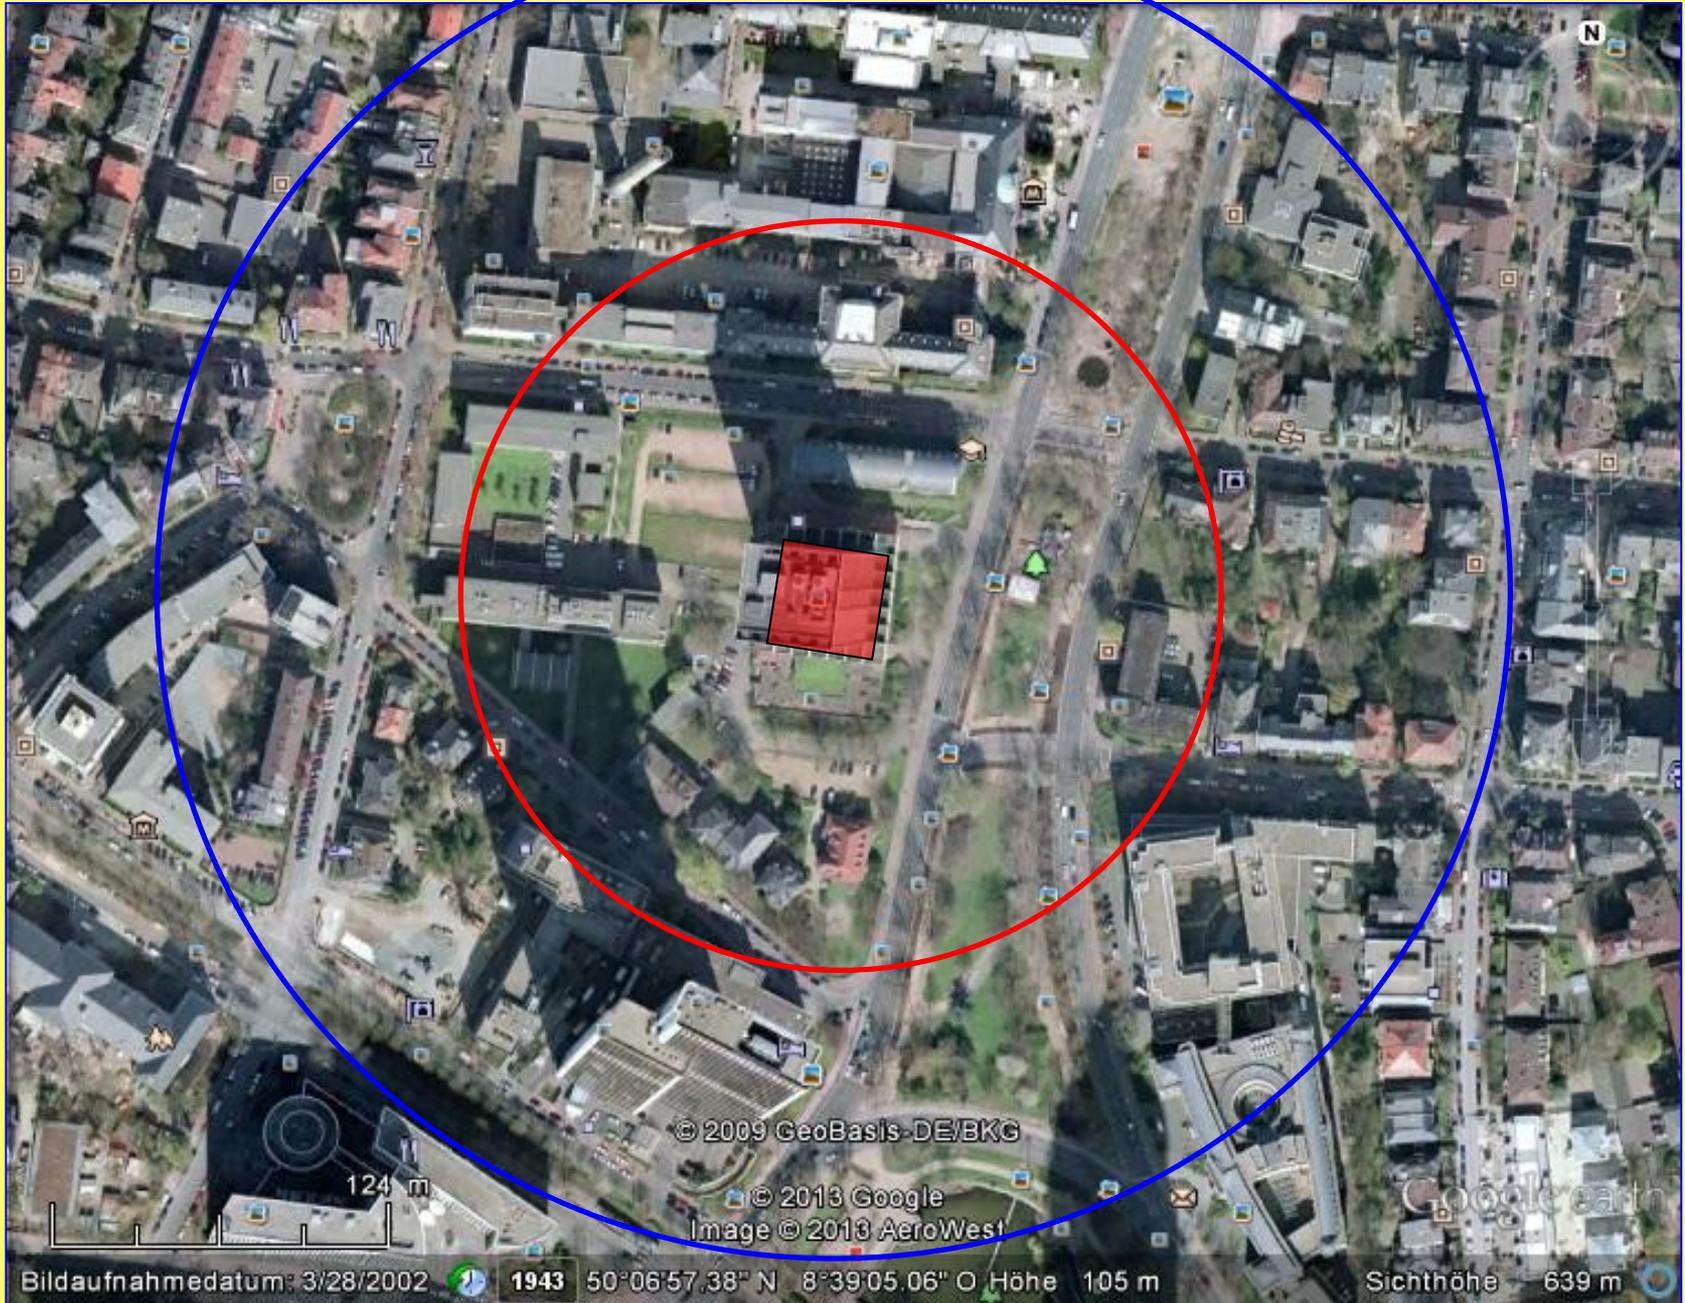
Sicherheitsradien um AfE-Turm

$R_U = 250 \text{ m}$, $R_G = 135 \text{ m}$

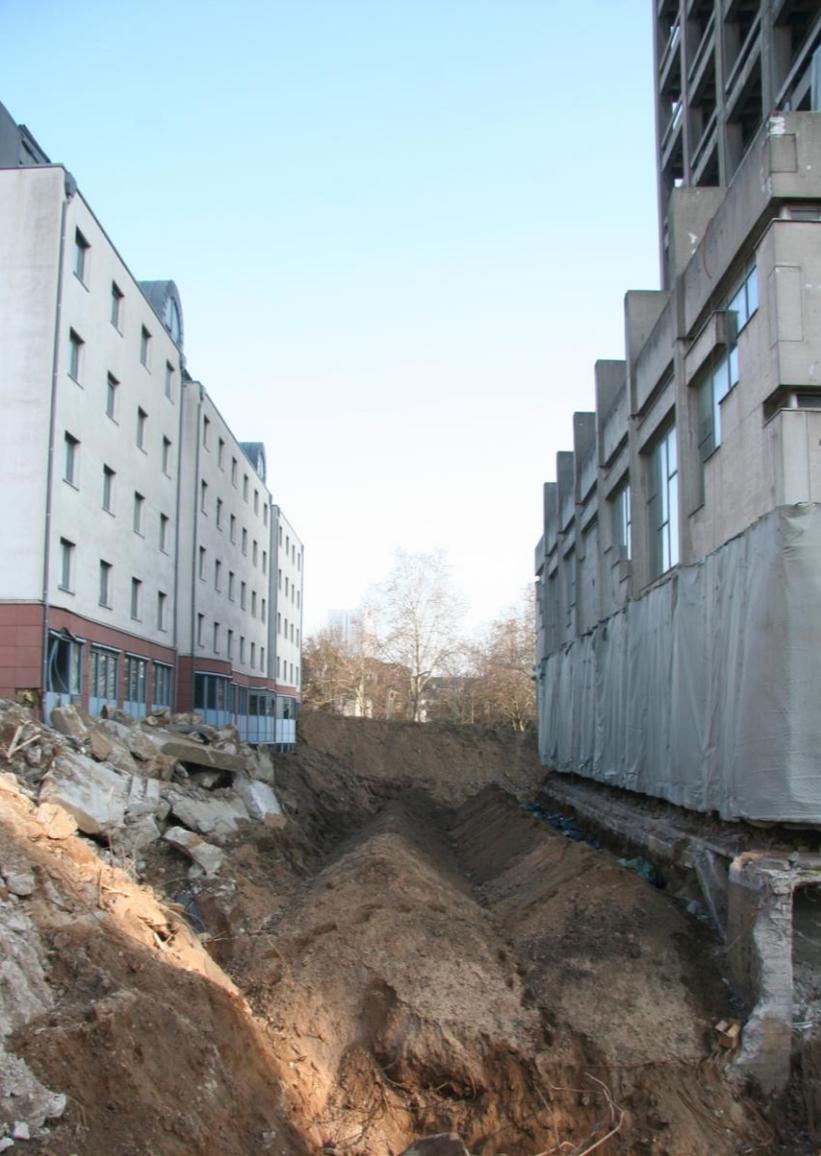
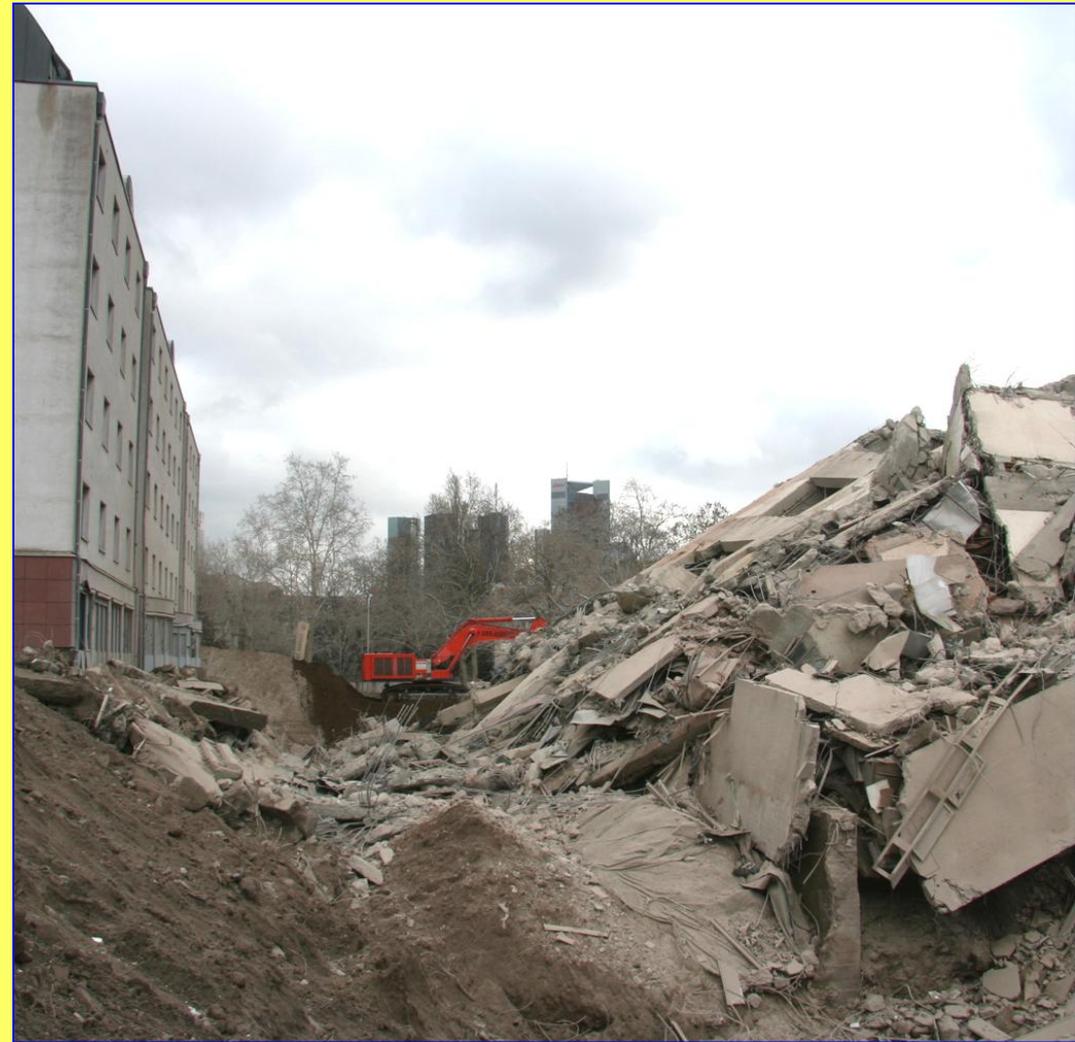
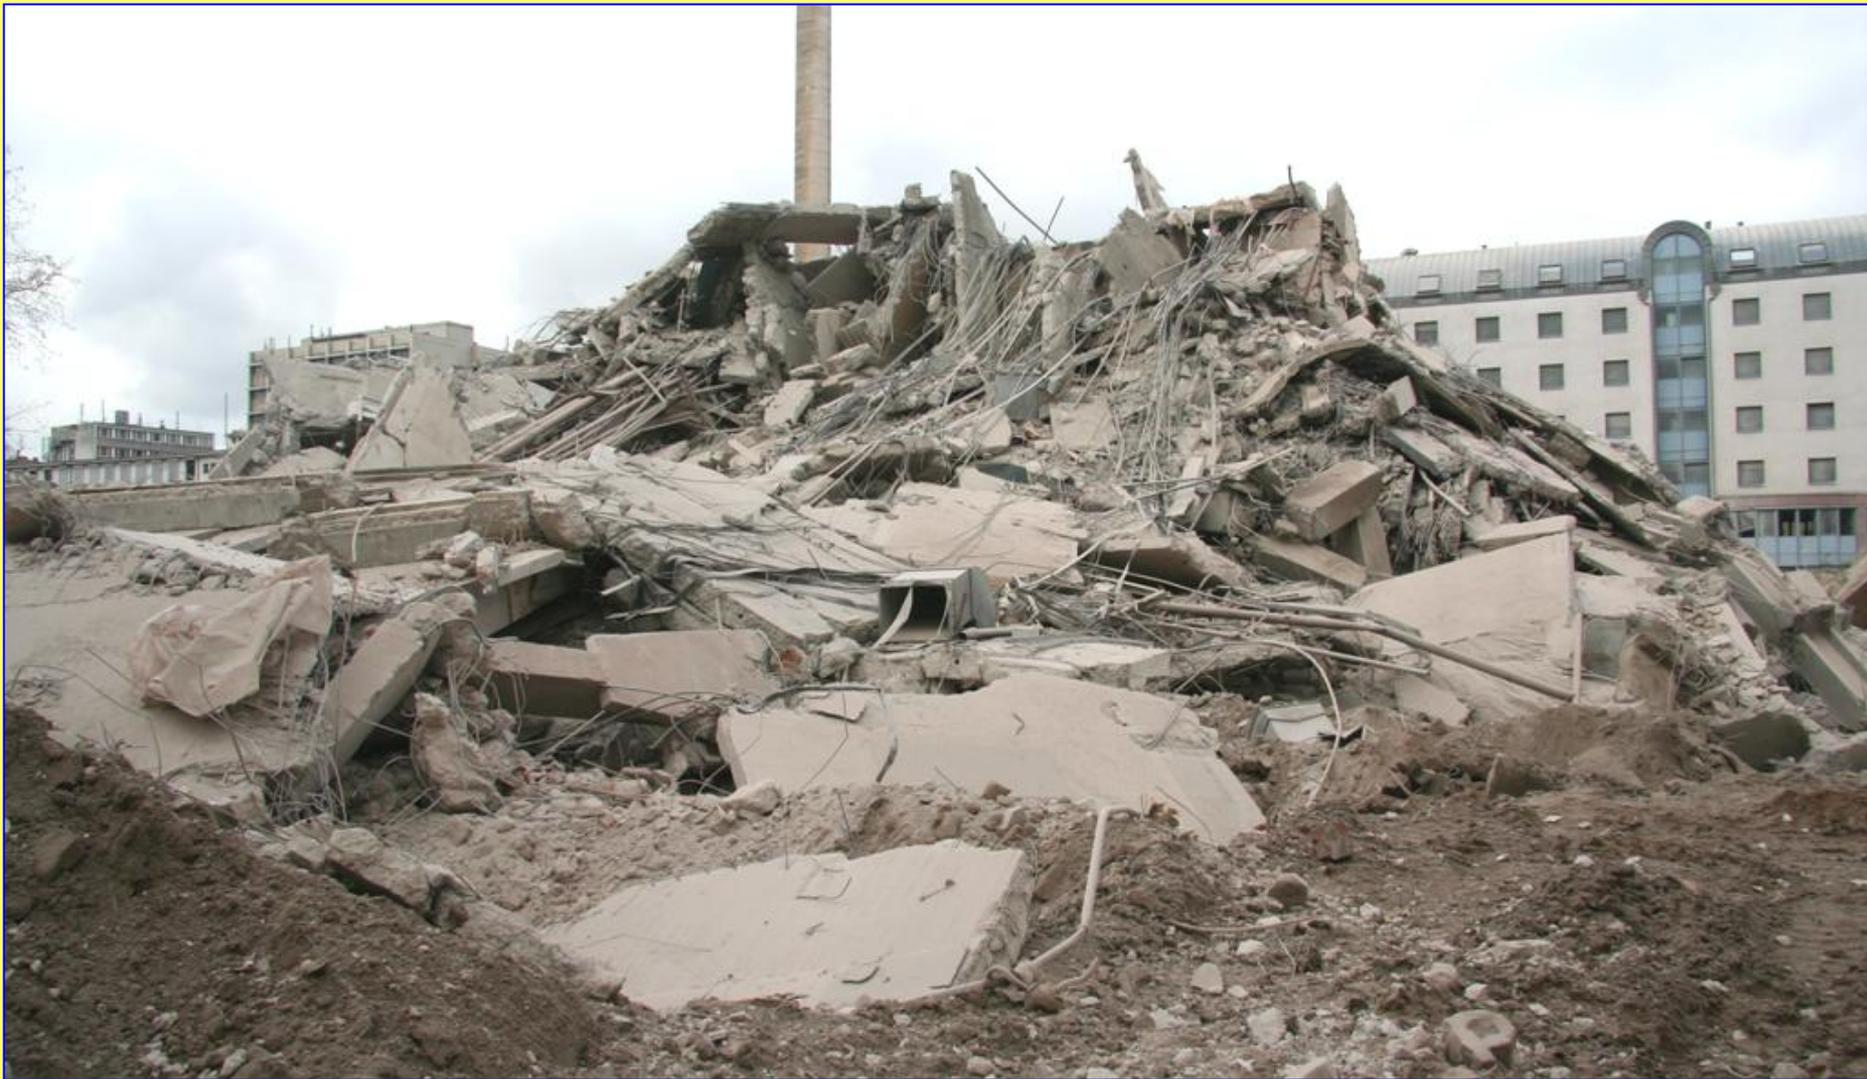
Ergebnis aus Südost; Trümmerhöhe: < 10 m

Schäden: ein dünnes Bäumchen und zwei kleine Fenster
