Nel mese di dicembre 2020, nel pieno della crisi Covid, il gruppo Schenna Resort ha scelto di accelerare il passo e realizzare un importante intervento di ampliamento della struttura alberghiera esistente, che fino a pochi mesi prima era soltanto una mera ipotesi progettuale

a struttura alberghiera, realizzata nel 2015, ha visto un intervento di ampliamento che ha richiesto un volume complessivo di scavi di oltre 20.000 mc di cui la gran parte in roccia rappresentata da granito. Gli scavi hanno interessato volumi di roccia anche in aderenza alla struttura da mantenere, con approfondimenti compresi fra 5 e 16 m dal piano di fondazione.

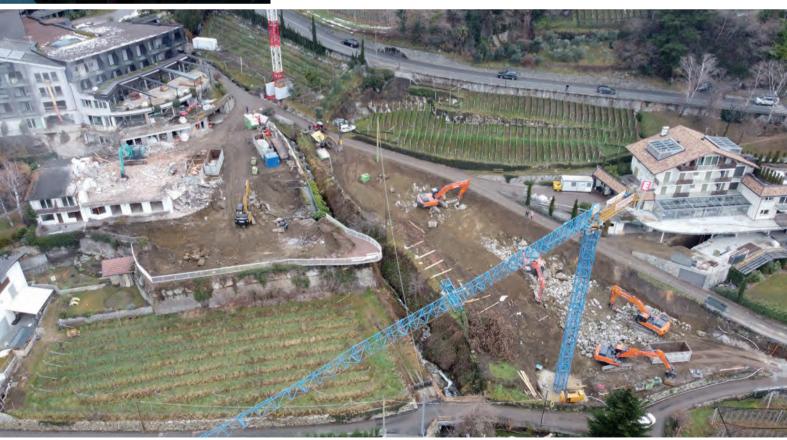
In ragione dell'audacia della demolizione e dell'elevato approfondimento dello scavo sono state realizzate delle opere provvisionali di consolidamento

e sostegno della facciata esistente costituite da strutture in acciaio. La scelta di realizzare un nuovo vano scale e ascensori che mettesse in connessione il settore dell'albergo esistente con quello nuovo ha sicuramente creato difficoltà statiche. Infatti all'interno della facciata esistente è stato creato uno scavo a pozzo. aperto frontalmente, con una superficie in pianta di circa 70 mg e un approfondimento sotto il piano fondazionale di circa 16 m. Tutti i fronti di scavo in roccia che sono stati realizzati al di sotto di fondazioni sono stati consolidati con spritzbeton armatura in rete metallica elettrosaldata e barre autoperforanti per quasi tutto il loro sviluppo verticale.

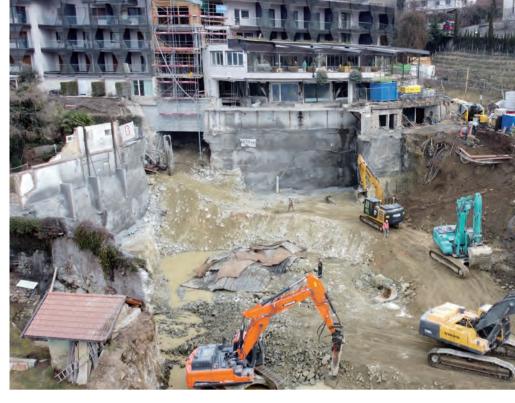
Il lotto sud non vincolato dalla adiacenza di edifici ha permesso lo sviluppo dello scavo con meno vincoli e penalità di tipo vibrometrico e quindi con maggiore produttività. Solo il settore nord est, al di sotto della strada comunale, ha richiesto un intervento

di consolidamento con spritzbeton e barre autoperforanti.

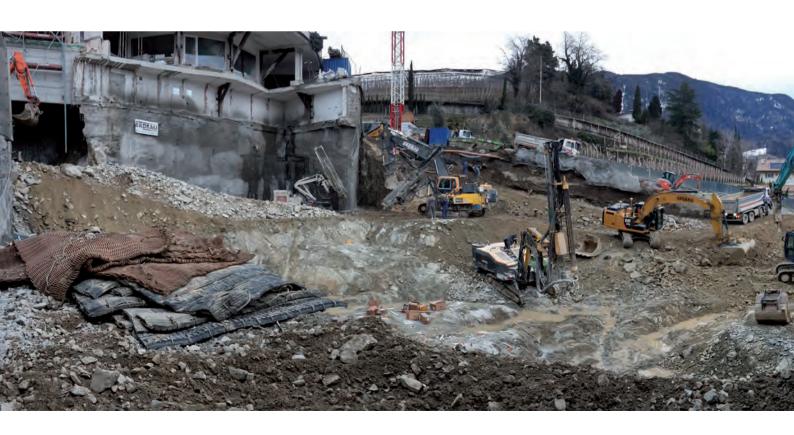
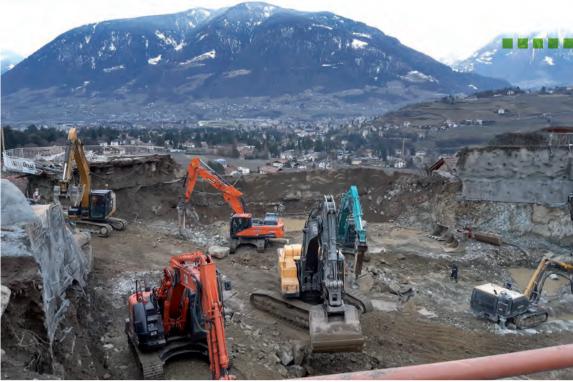
LE AREE DI LAVORO SONO STATE SUDDIVISE TRA LO SCAVO MECCANIZZATO E LO SCAVO CON ESPLOSIVI. LASCIANDO LA PREVALENZA **DELL'ESPLOSIVO ALLE** SITUAZIONI CON AMMASSO **ROCCIOSO PIÙ TENACE**

vise tra lo scavo meccanizzato e lo scavo con esplosivi, lasciando la prevalenza dell'esplosivo alle situazioni con ammasso roccioso più tenace o confinato, mentre la produttività dei mezzi meccanici con martelli demolitori è stata ottimizzata operando nelle aree meno tenaci e più aperte. Le licenze per l'uso dell'esplosivo sono state ottenute i primi giorni di

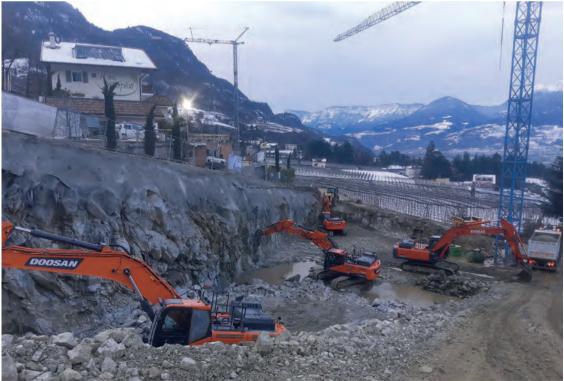
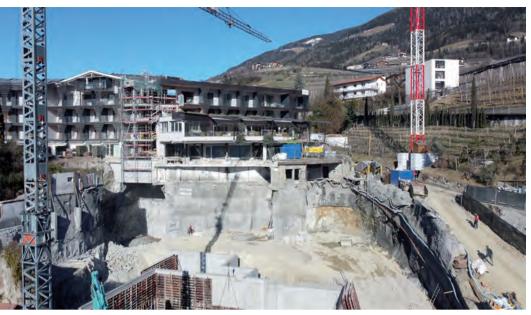
In collaborazione con il p.m. Davide Candeago, Responsabile Settore Tecnico di SEI EPC Italia Spa, fornitore dell'esplosivo, sono state ottiIL LOTTO SUD È STATO
GESTITO DA EUROBETON
CON LA SUA FLOTTA DOOSAN:
DX350 CON MARTELLO RAMMER
G100, DX340 CON MARTELLO
RAMMER G80, DX300 CON
MARTELLO RAMMER G80, DX235
CON MARTELLO ATLAS COPCO
2000 E DX85 CON MARTELLO
ATLAS COPCO 302

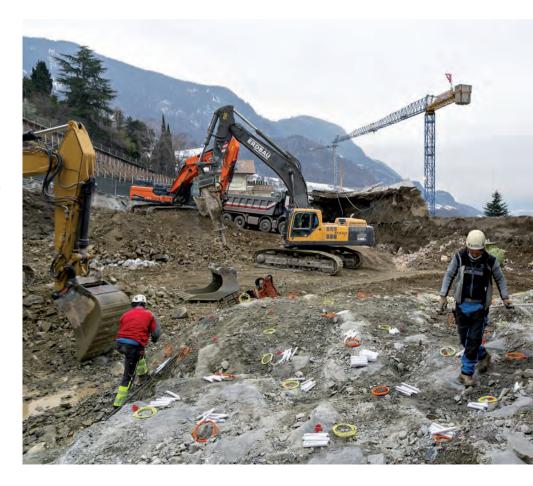
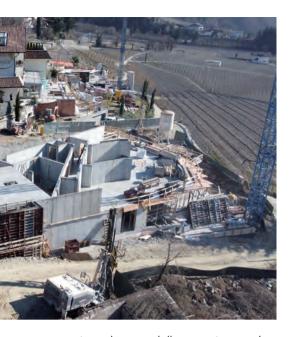
La forte presenza di personale e attrezzatura in cantiere ha richiesto la massima attenzione agli interventi di ricoprimento e protezione di ogni singola volata di mina. La presenza di una facciata con finestre e parapetti in vetro ha richiesto fin da subito la progettazione di un sistema di protezione contro lanci di frammenti di roccia a tenuta. La scelta progettuale ha visto l'utilizzo sistematico di materassi blast mats in acciaio e in gomma. La possibilità infatti di accoppiare i differenti tipi di materassi

ha consentito di ottimizzare la capacità di contenimento dei materassi e garantire un successo del 100% per tutta la durata del cantiere.
