# Le condizioni limite di uno sbancamento in roccia all'interno di un edificio come normalità esecutiva.

di  
Dott. Geol. Giacomo Nardin  
Dott. Emiliano Dellamaria

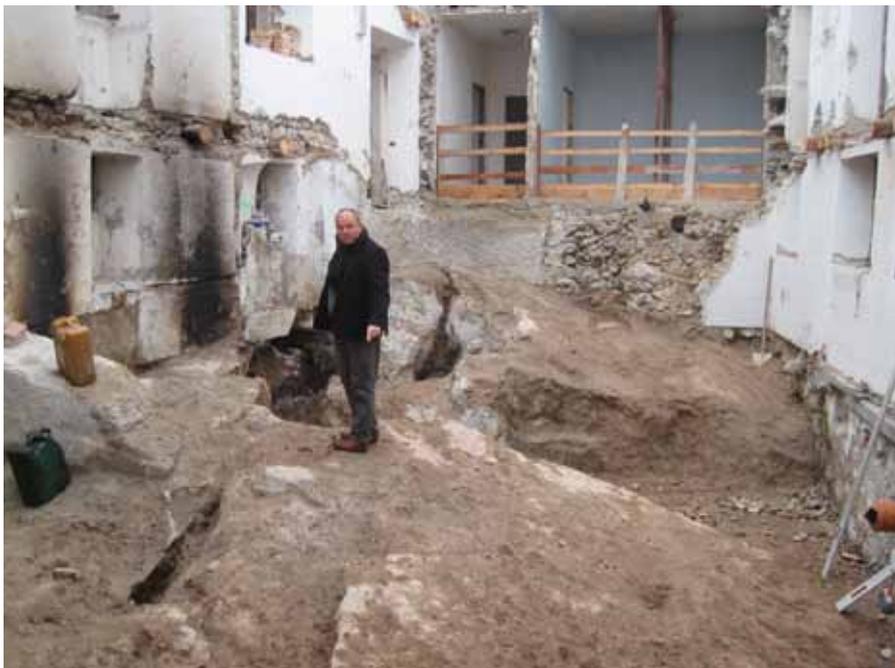
Figura 1: vista dell'interno dell'edificio prima dell'inizio dei lavori di sbancamento

**G**li interventi di ristrutturazione della “Casa del fanciullo” a Cognola di Trento hanno richiesto la rimozione della roccia affiorante all'interno del sedime dell'edificio in via di ristrutturazione per regolarizzarne ed abbassarne il piano terra. Il progetto prevedeva la rimozione di circa 80 mc di roccia secondo un fronte di scavo che si sviluppava fra 40 a 300 cm in maniera omogenea lungo tutto l'asse principale della struttura da nord a sud. In corrispondenza del muro perimetrale nord est era previsto un ulteriore approfondimento per la realizzazione della fossa per l'ascensore. (Figura 1)

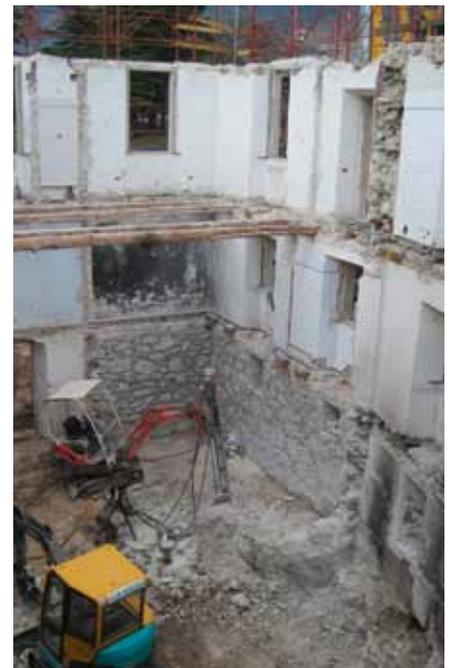
Figura 2: apprestamento area di cantiere per l'esecuzione delle volate

In ragione della necessità di preservare le facciate l'accessibilità al cantiere era garantita solamente mediante l'introduzione dall'alto con una gru che aveva un portata utile di 20 q.tli e quindi all'interno della zona di lavoro era stato possibile allocare un piccolo escavatore attrezzato con martellone da 1,5 q.tli, risultato inadatto per il lavoro da svolgere. (Figura 2)

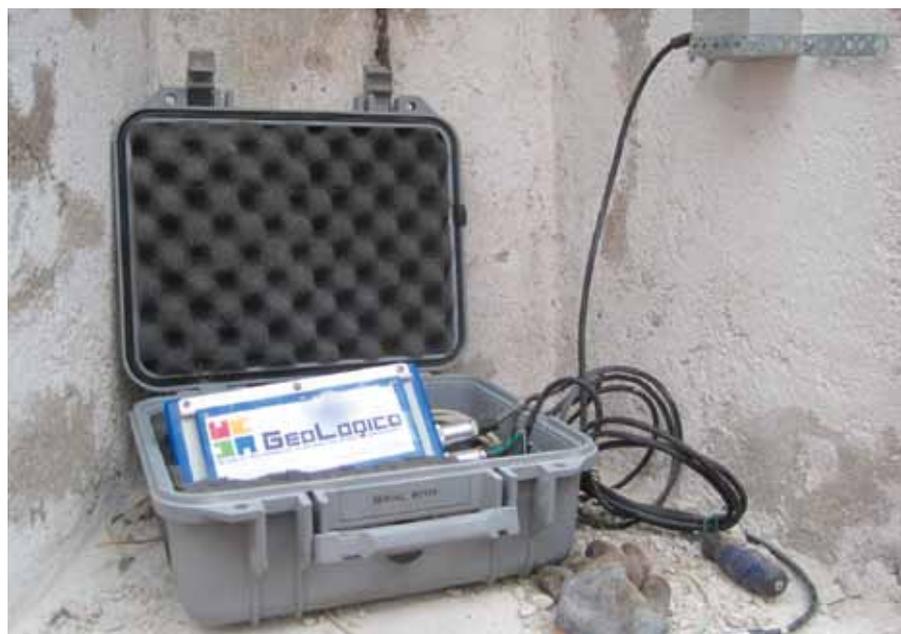
Figura 3: vibrometro in acquisizione 24h/24h

Il monitoraggio delle vibrazioni è stato effettuato, per tutta la durata dei lavori 24 ore su 24, con una centralina di acquisizione solidarizzata al muro perimetrale in prossimità della fossa dell'ascensore dove erano previste le maggiori energizzazioni. (Figura 3)

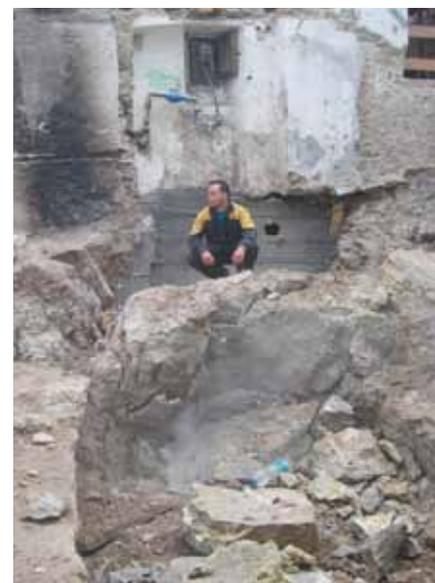
Figura 4: punto d'attacco del fronte scavo

Il punto d'attacco del fronte scavo è stato effettuato al centro della zona da sbancare dove esisteva già una trincea naturale per cui è stato possibile realizzare lo sbancamento procedendo con due fronti di scavo gestiti contemporaneamente. (Figura 4)

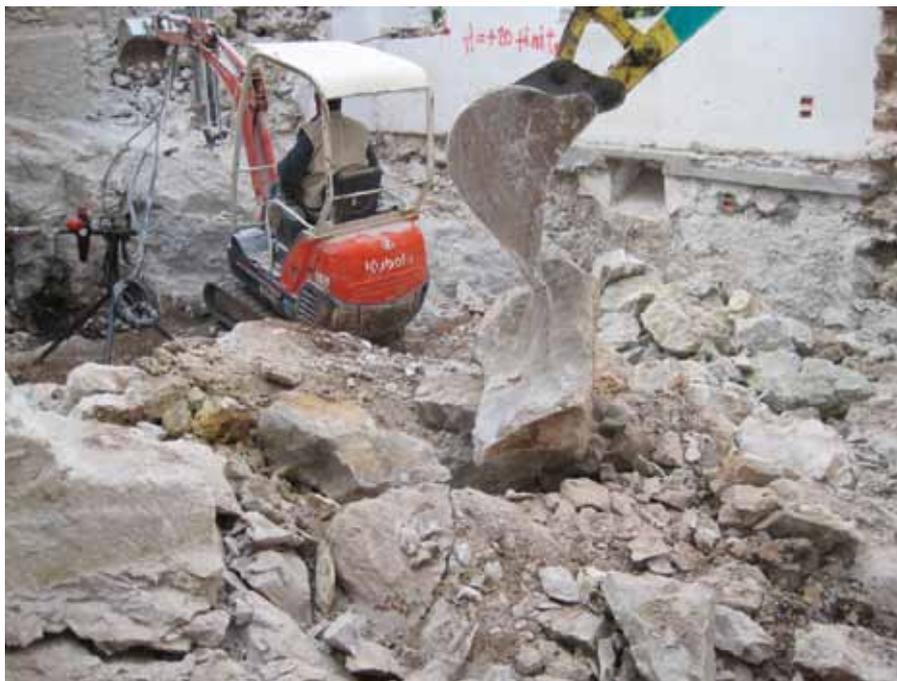
Figura 5: Operazioni di smarino, si noti la pezzatura del materiale abbattuto

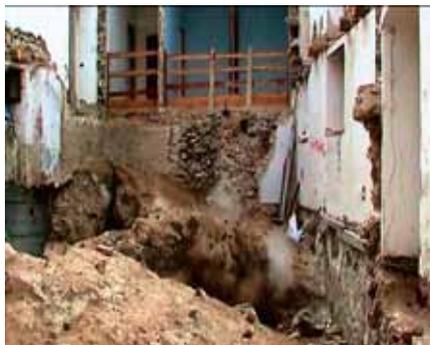
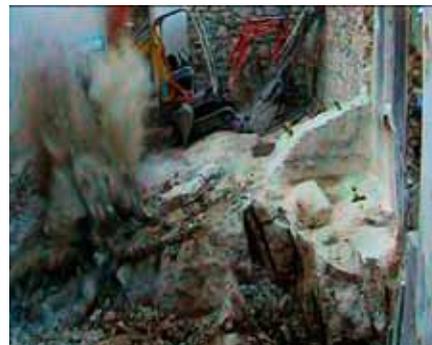
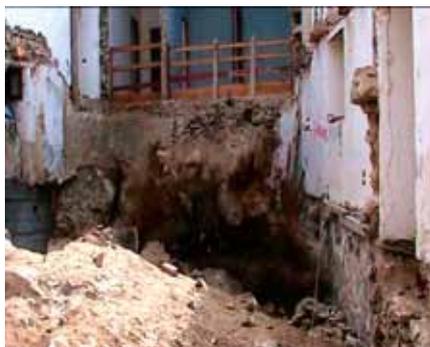
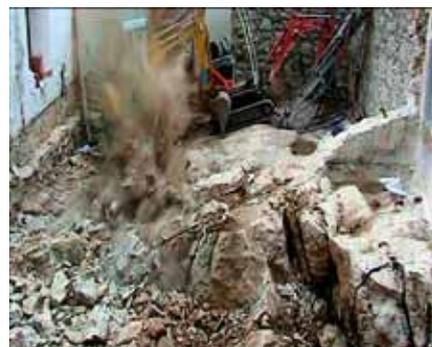
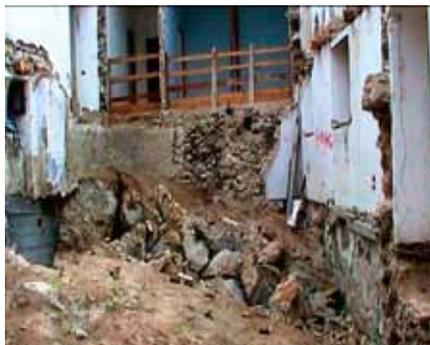
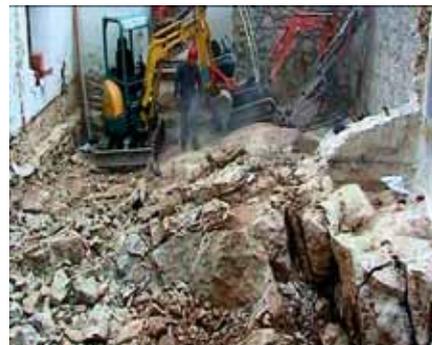
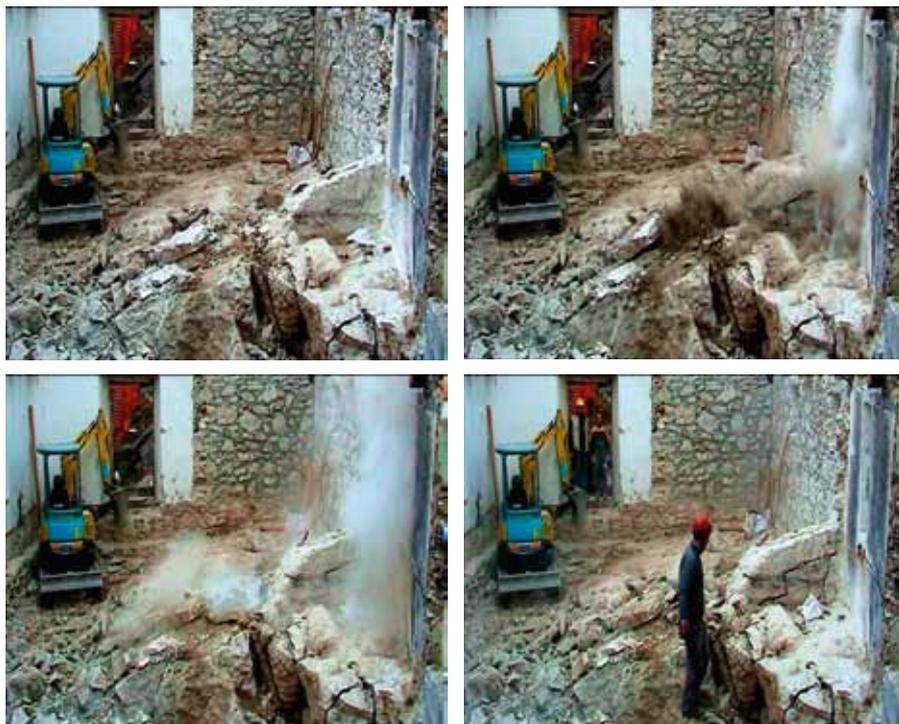
Sequenze 6, 7, 8: sequenze di brillamento con NoneX
