## Hotel Mirabell, il gusto di una nuova sfida Gacomo Nardin

Cronaca delle attività di un cantiere del tutto particolare, fra tempi ristretti e difficoltà logistiche I mese di novembre è stata l'occasione, in prossimità del termine della stagione, per raccogliere una nuova sfida su un cantiere estremamente articolato. L'Hotel Mirabell, di recente costruzione, intende migliorare la propria offerta ampliando la volumetria dell'albergo e realizzando un nuovo garage e svariate strutture interrate.

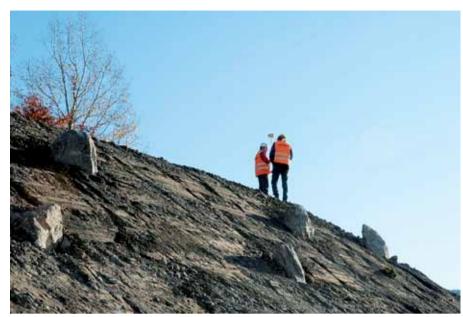
Foto verifica della corretta esecuzione di un nuovo rilevato

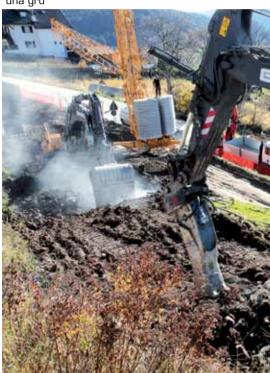
Foto fase di scavo che si allontana dalla zona già completata dove è quasi pronta una gru

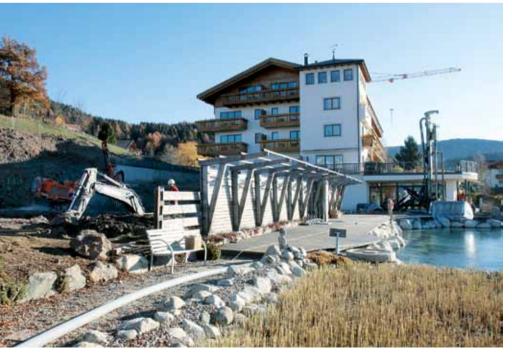
Foto lavorazioni affiancate di escavatore, preparazione di una volata e realizzazione di micropali

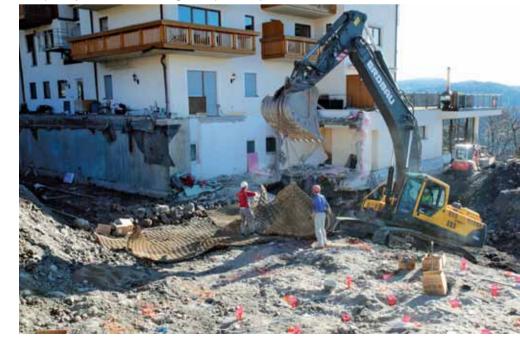
Foto predisposizione dei blasting mats prima di procedere al brillamento di una volata

di utilizzare dei materassi di fune specifici, in sostituzione delle reti di protezione precedentemente autoprodotte. Grazie alla possibilità di pianificare i lavori sono stati reperiti dei materassi di fune, di derivazione militare, denominati "Blasting mats" ovvero "materassi per mine". Materassi caratterizzati da un ordito fittissimo realizzato con trefoli di acciaio del diametro di 16 mm del peso di circa 100 kg a metro quadro. Il loro uso pemette di controllare il lancio di frammenti di roccia senza interferire con i gas prodotti dallo sparo delle mine che riescono a disperdersi all'interno della porosità dell'ordito. I materassi sono risultati estremamente interessanti non solo per l'elevata efficacia ma anche per la facile movimentazione in cantiere.

I fori in ragione della vicinanza dell'albergo non superavano i 2,5 m e la carica simultanea è stata contenuta fra 0.8 e 1,5 kg di emulsione esplosiva tipo premex 2200. Particolare cura è stata rivolta alla realizzazione dei borraggi, la chiusura del tratto di foro non caricato, al fine di confinare al meglio la reazione dell'esplosivo all'interno dell'ammasso roccioso. Gli inneschi sono stati gestiti con sistemi ad onda d'urto, quindi inerti rispetto alle correnti vaganti ed ai campi magnetici indotti, che permettevano un innesco a cascata dei singoli detonatori, consentendo il frazionamento delle volate di mina in eventi di 30 e più piccole cariche sequenziale. Le dimensioni di ciascuna volata dipendevano esclusivamente dall'estensione della superficie che era possibile di volta in volta coprire efficacemente con i blasting mats. Successivamente all'armamento della volata ed al posizionamento dei materassi di protezione si provvedeva allo spostamento in posizione defilata dei mezzi di scavo e all'al-

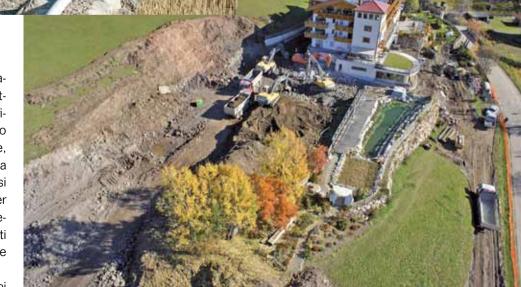
Foto volata di mina senza lanci di sassi

lontanamento degli operatori che risultavano riparati dai propri mezzi o dalle strutture precedentemente individuate. Verificato il via libera si procedeva al brillamento delle volata e, dopo le verifiche di routine, si autorizzava immediatamente la ripresa dei lavori. L'interruzione dei lavori non si protraeva di norma oltre 10 minuti per ogni singolo intervento, in ogni caso venivano effettuati i brillamenti nei momenti di minor presenza in cantiere di mezzi e maestranze.
