# Sprengarbeiten in höchster Dringlichkeit am Verkehrsknotenpunkt Virgl in Bozen

## Interventi di somma urgenza con uso di esplosivi al nodo stradale del Virgolo di Bolzano

Claudia Strada & Volkmar Mair, Amt für Geologie und Baustoffprüfung

| BETREFF / OGGETTO<br>LAGE / UBICAZIONE | Pericolo di crollo e caduta massi sulla SS012 in prossimità dello svincolo per il ponte Bolzano centro, dal km 438+580 ca. al km. 438+730 ca. |

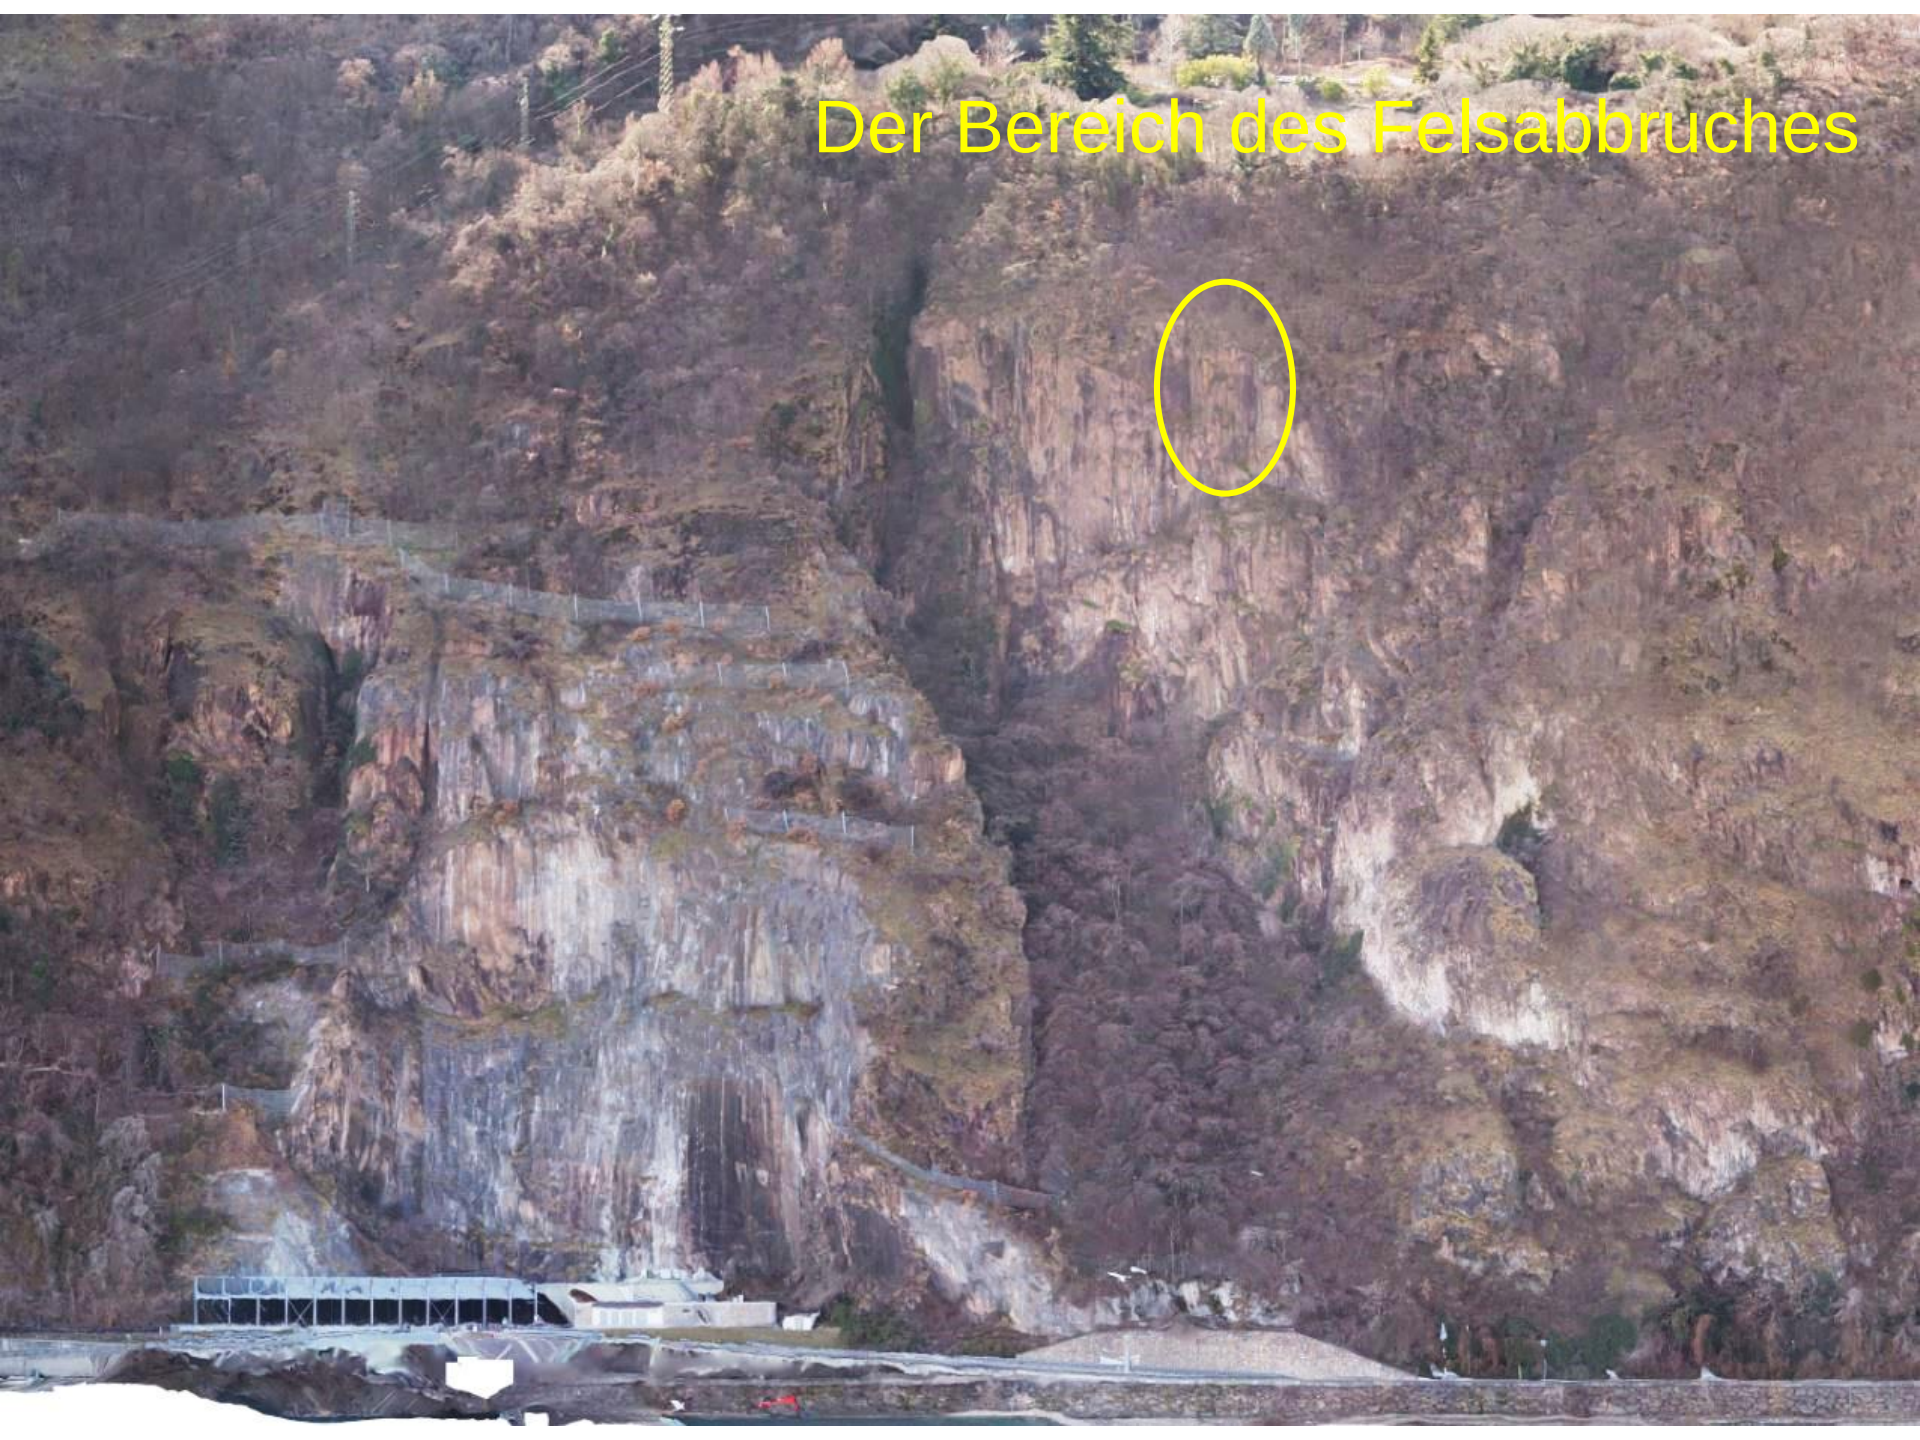
Der Bereich des Felsabbruches

Durante il sopralluogo è risultata evidente la presenza di una piastra instabile di 50 m<sup>3</sup> riportata in foto 2 che deve essere rimossa anch'essa con l'ausilio di esplosivo.

| 4.0 MAßNAHMEN / INTERVENTI | | | |
|---|---|---|---|
| <p>Disgaggio con l'utilizzo di esplosivi del pilastro instabile individuato e dei blocchi laterali ad esso. In via precauzionale per garantire la sicurezza dei lavoratori è necessario porre in opera prima della perforazione:</p> <ul style="list-style-type: none"> <li>2 pannelli di rete ancorati sulla roccia integra;</li> <li>1 telo di rete a doppia torsione a copertura dell'intera area di scoppio;</li> <li>1 sistema di monitoraggio in continuo con allarme costituito da 2 o più estensimetri collegati ad una centralina elettronica di raccolta dati.</li> </ul> <p>Per garantire la sicurezza della viabilità e delle infrastrutture durante lo scoppio è necessario:</p> <ul style="list-style-type: none"> <li>verificare la posizione del metanodotto SNAM, posto a monte della SS 12 ed eventualmente prendere le idonee misure di sicurezza per non arrecare danno;</li> <li>posizionamento di una fila di new jersey a protezione delle pile del viadotto che dal ponte Bolzano Centro si collega alla SS12 in direzione Sud.</li> </ul> <p>Durante l'esecuzione dei lavori preparatori per il posizionamento dell'esplosivo (esecuzione dei fori) deve essere bloccato il traffico sulla SS12 e sullo svincolo Bolzano centro in entrambe le direzioni;</p> <p>Durante la deflagrazione sarà necessario interrompere il traffico anche sull'Autostrada del Brennero in entrambe le direzioni.</p> <p>In seguito alla deflagrazione è necessario un disgaggio del materiale ancora instabile lungo il pendio. Durante questa operazione è necessario bloccare il traffico sulla SS12 e sullo svincolo Bolzano centro in entrambe le direzioni.</p> | | | |
