# BOLZANO EXPLO BOZEN

FORTE DI EXILLES (TO).  
UN ASCENSORE DA 4.500 m<sup>3</sup> DI ROCCIA.

Paolo Napoli\*, Walter Ceretto\*\*, Piero Zotti\*\*\*

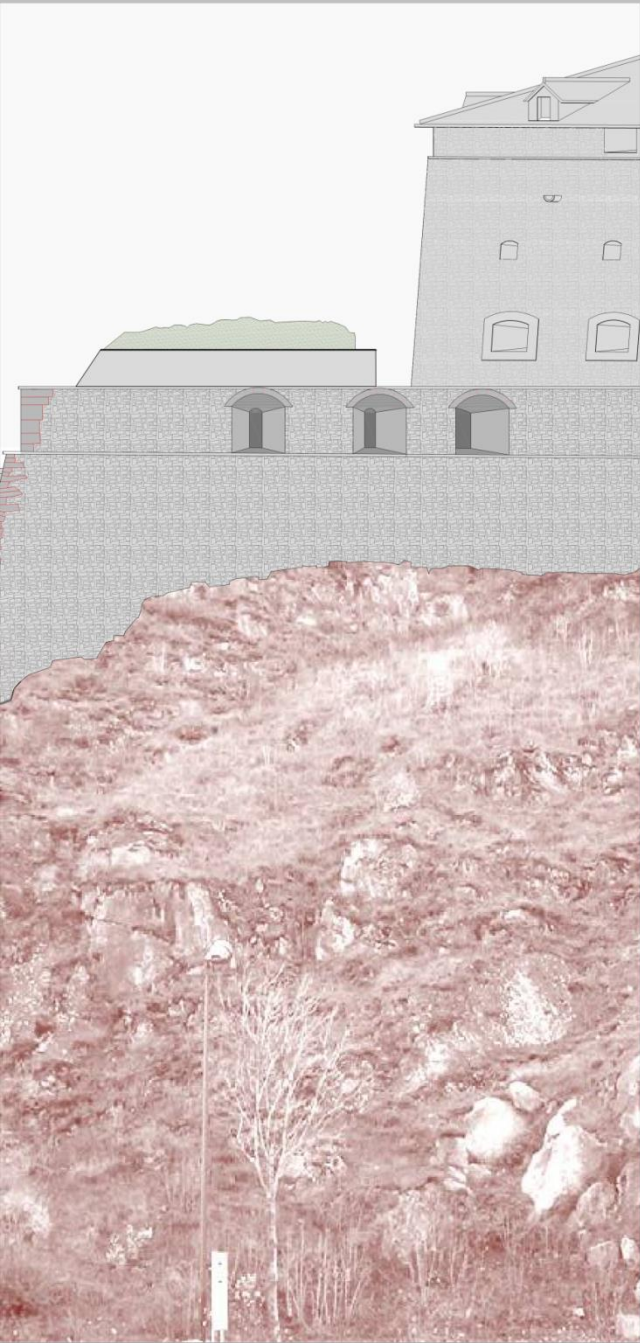
**SOLUZIONE TRADIZIONALE:  
GALLERIA + POZZO**

50,0 m

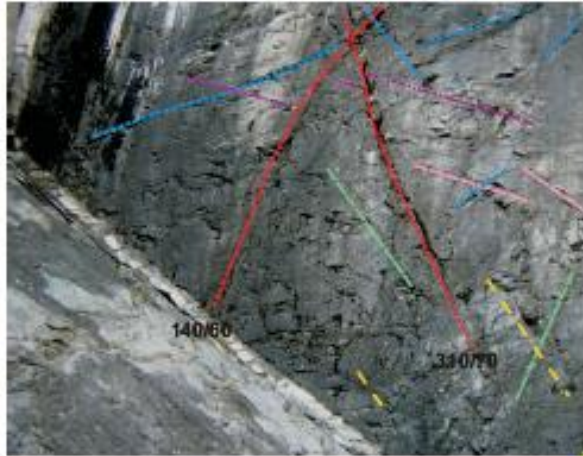
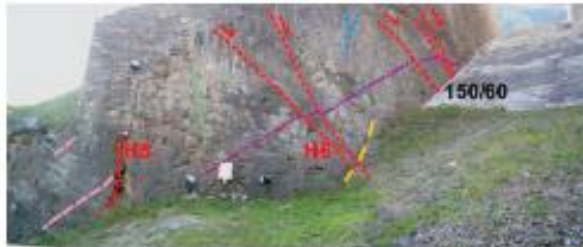
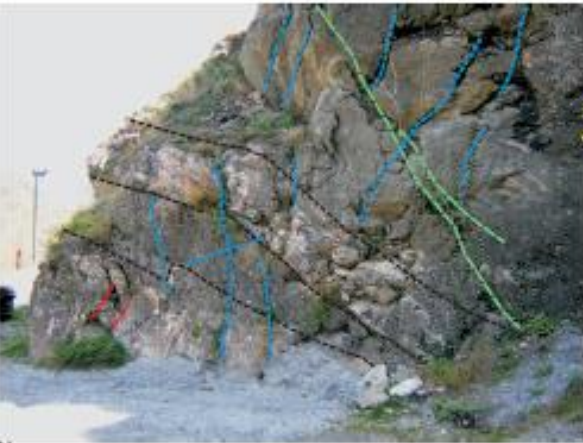
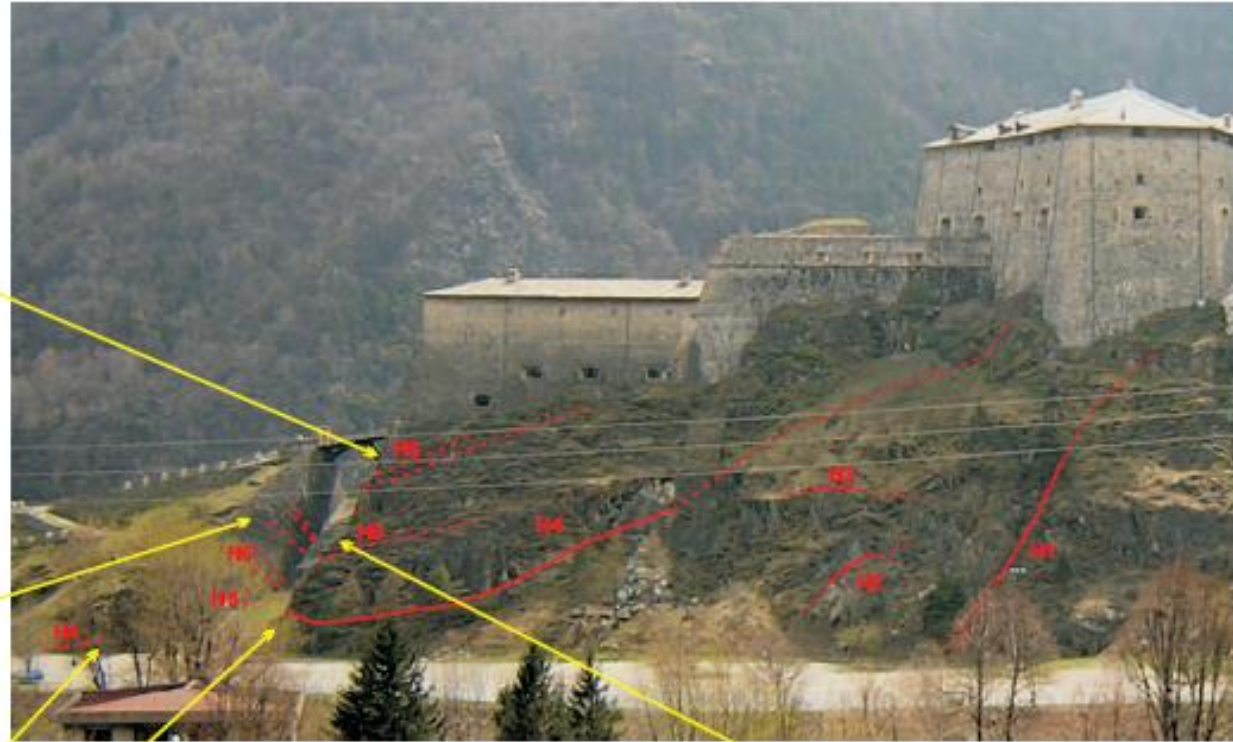
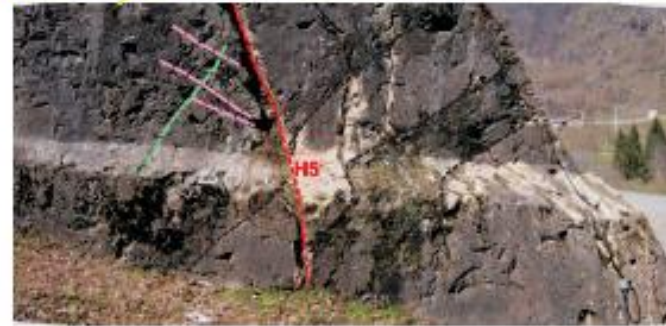
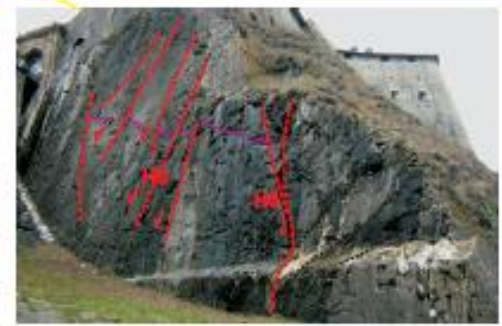
# studio delle fessure della roccia

Sistemi di giunti di discontinuità (immersione ed inclinazione)

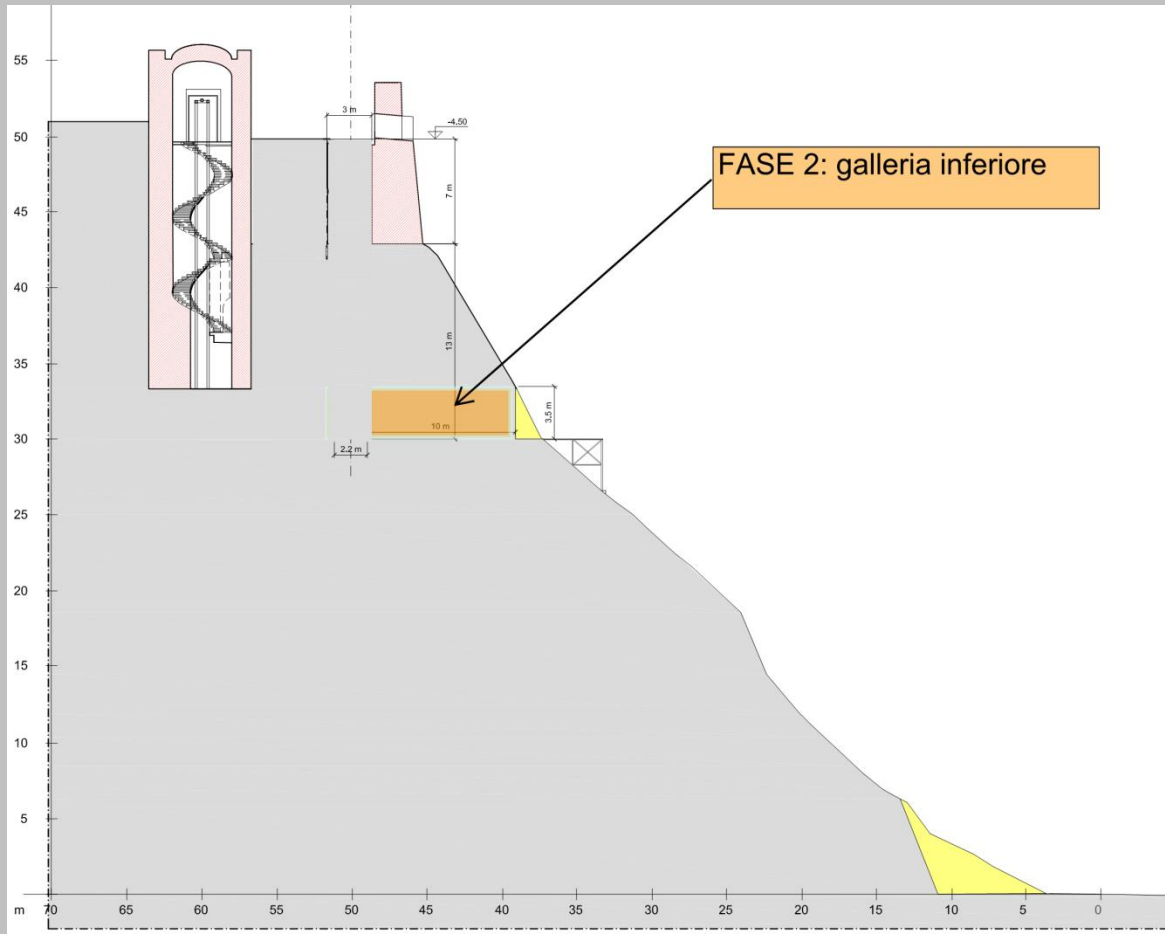
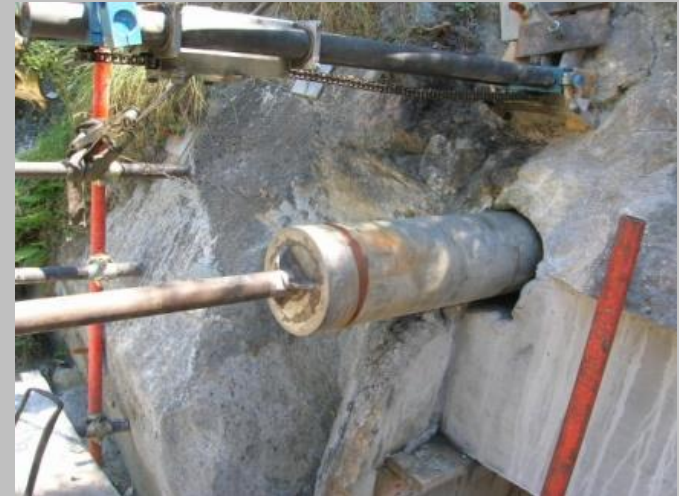
## FASE 2 – Galleria inferiore

- 4 carotaggi diam. 200 mm agli angoli
- 3 tagli a filo diamantato con rinvio per l'intera profondità (13 m)
- smassamento con NONEX e costruzione soletta superiore a conci di 2 m.

Carotaggi: diam 200 mm per l'inserimento della puleggia di rinvio del filo.

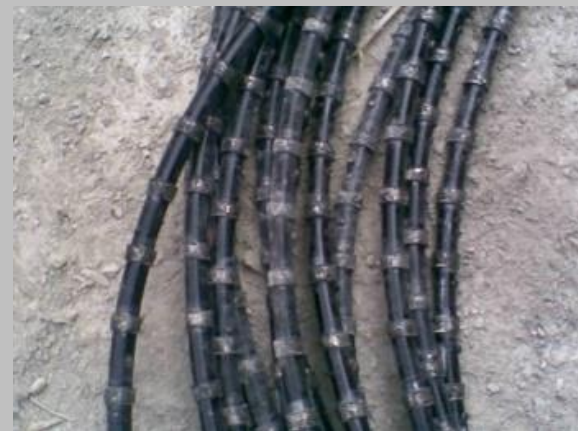
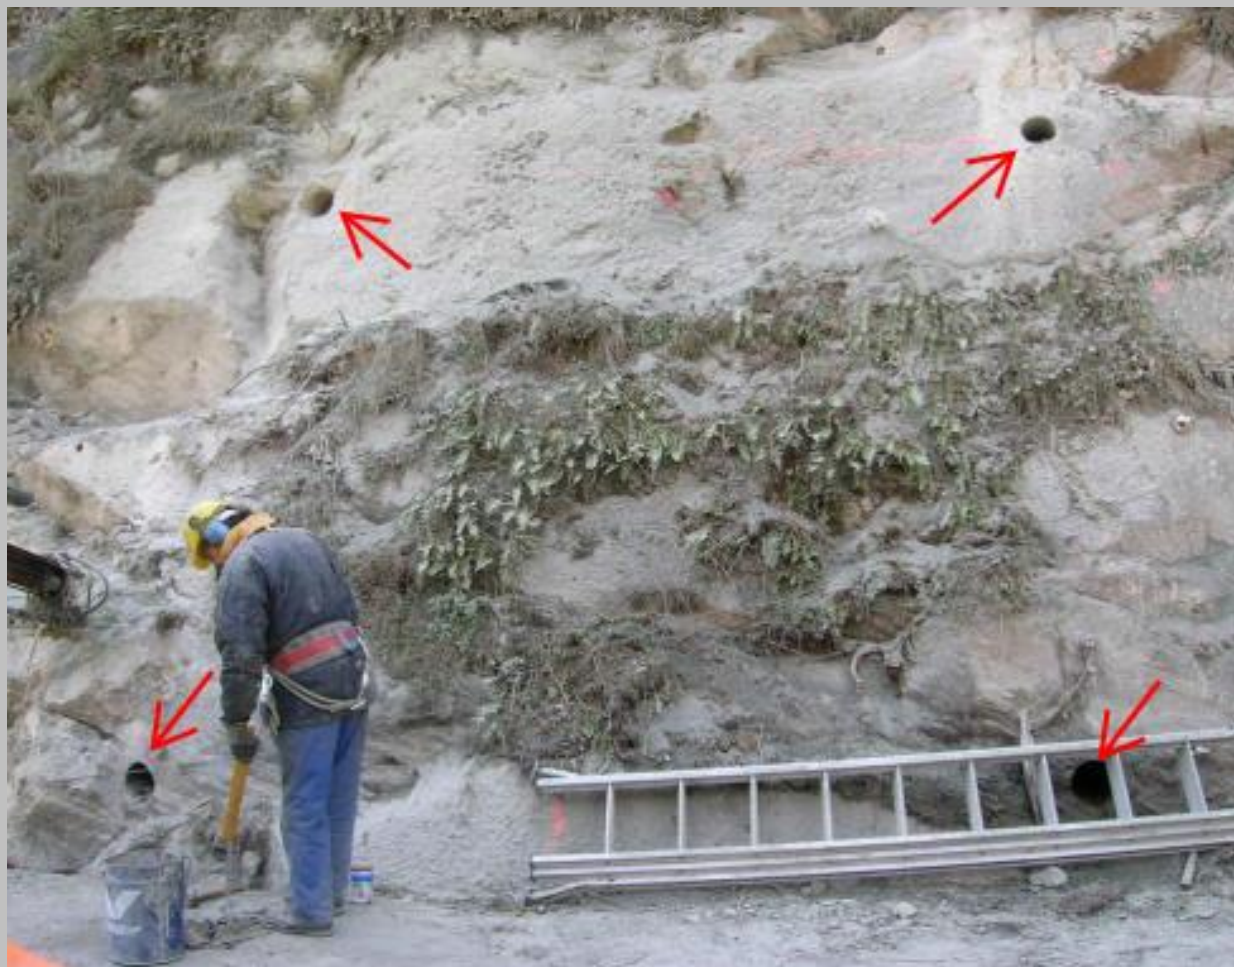
chiodature di sicurezza e taglio con filo diamantato

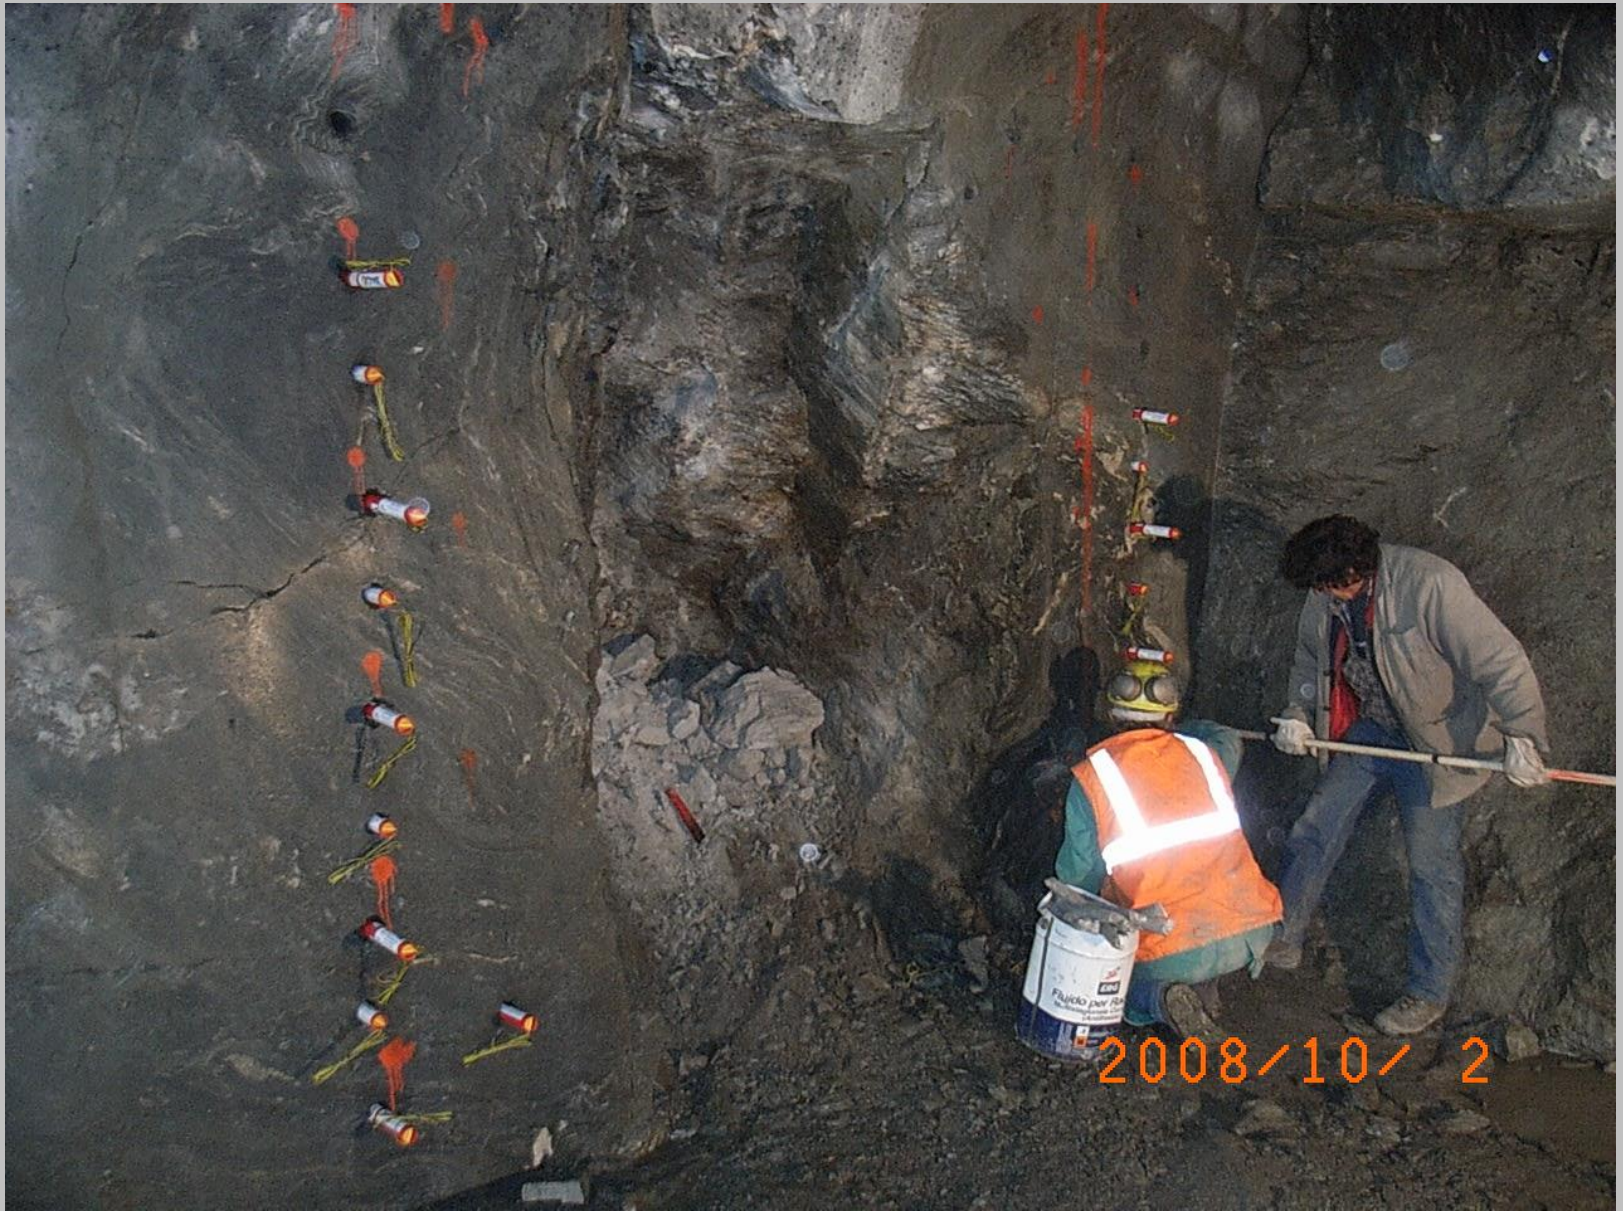
NONEX: inserimento delle cariche nei fori (successivamente spinte alla profondità opportuna)

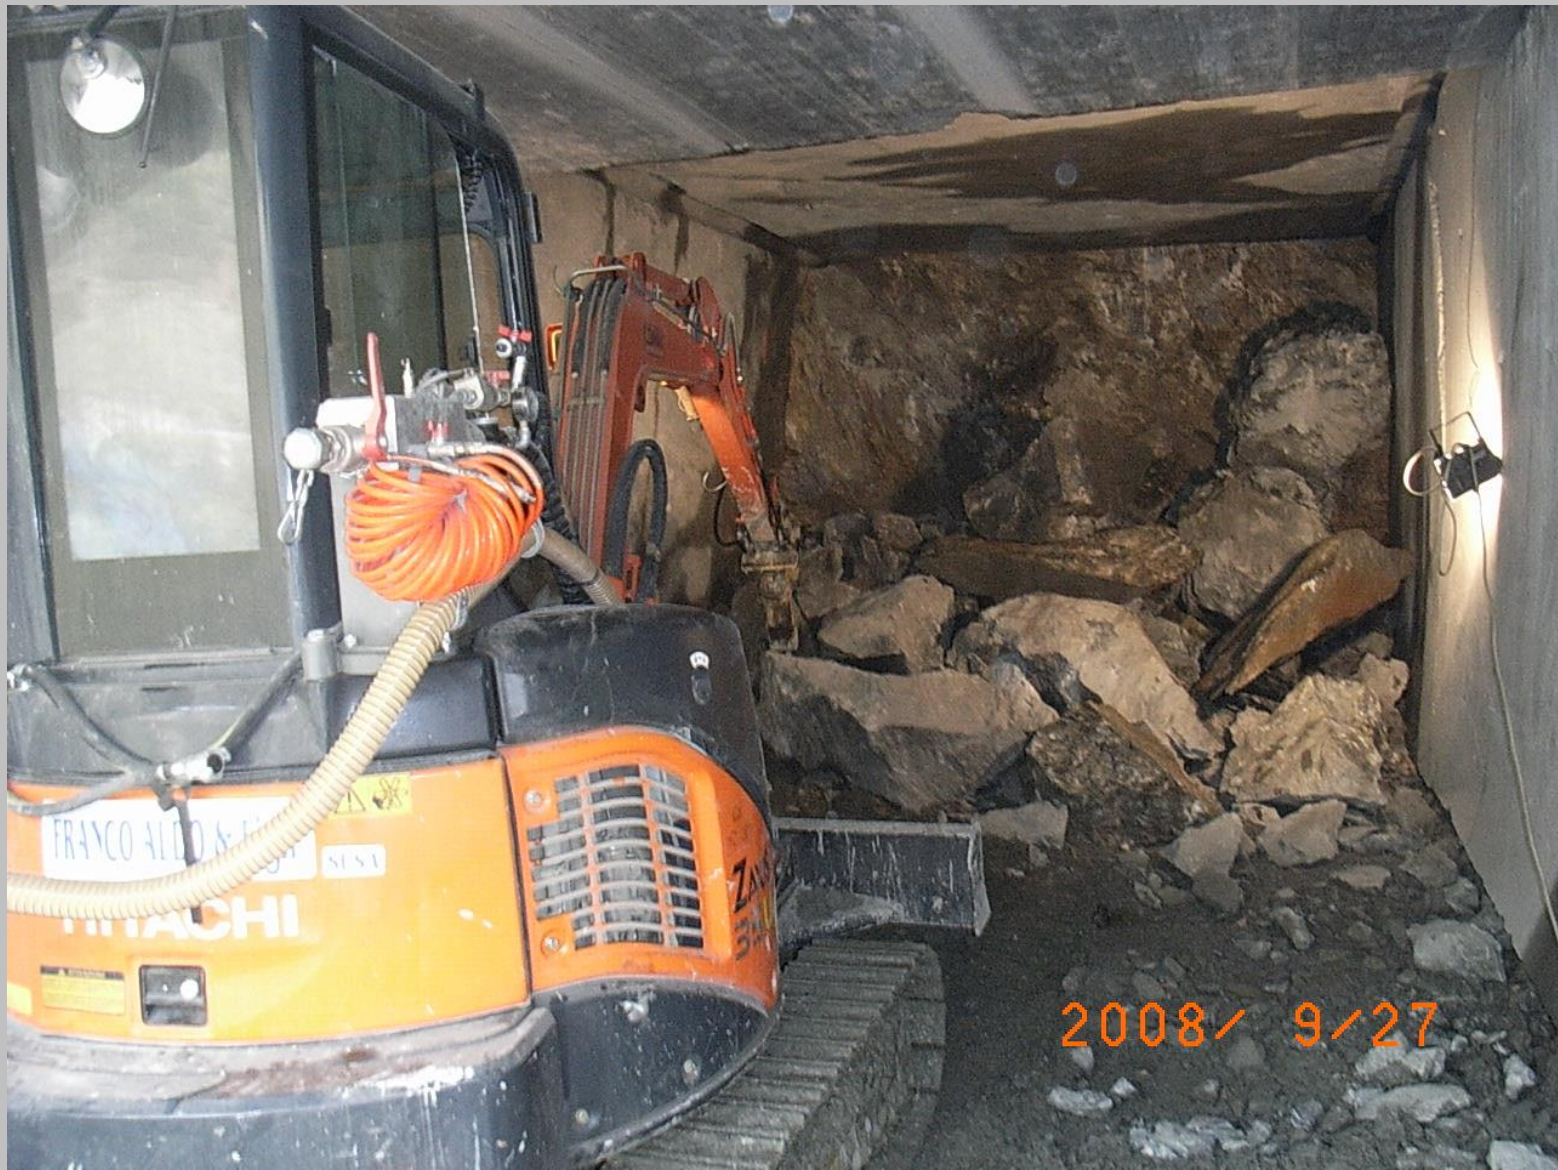
## NONEX: rimozione dei blocchi risultanti dall'azione delle cariche

Per lo scavo di questa galleria sono state usate cartucce Nonex da 180 poste nei fori alla profondità di 1 m.

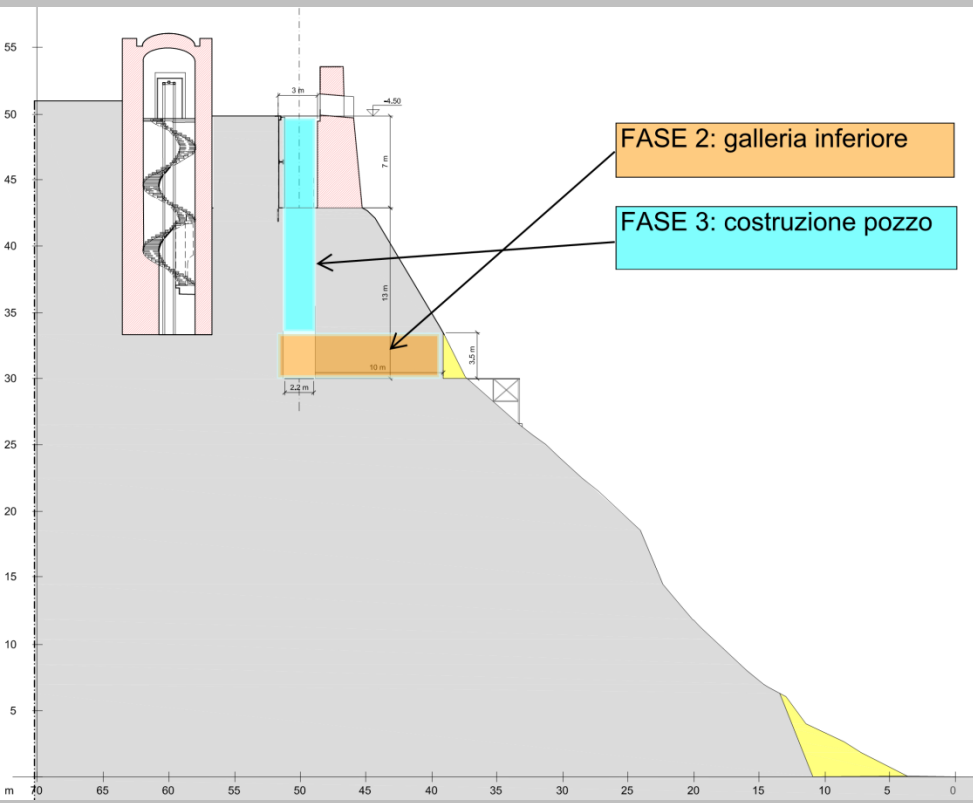
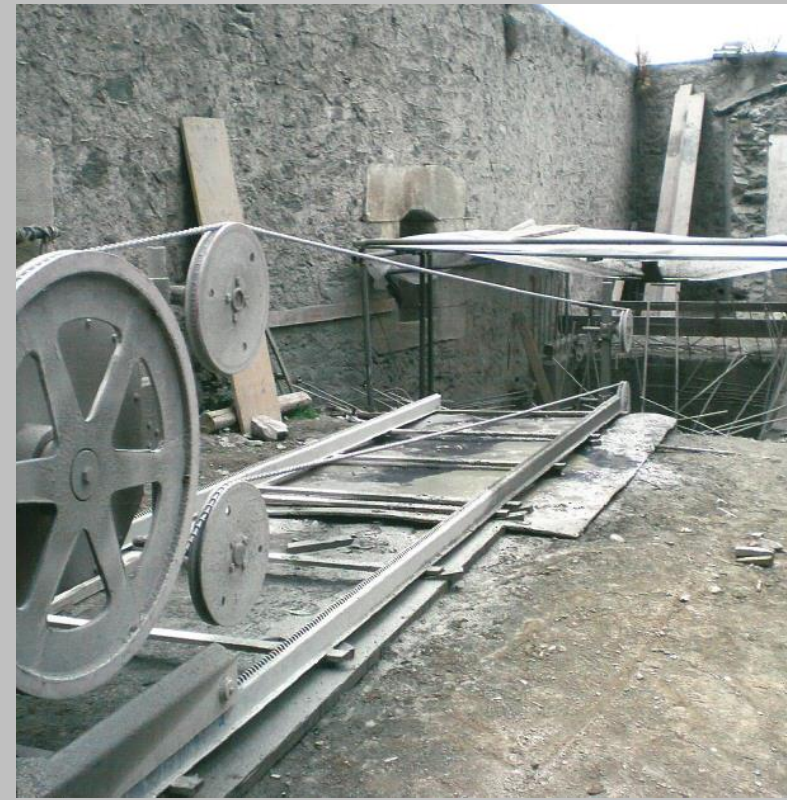
# FASE 3: COSTRUZIONE DEL POZZO

I primi 4 m del pozzo, in terreno sciolto, sono stati scavati e rivestiti in modo tradizionale.

Per la parte in roccia sono stati eseguiti 16 carotaggi verticali diam. 90 mm e la roccia tagliata in 9 porzioni successive con filo diretto.

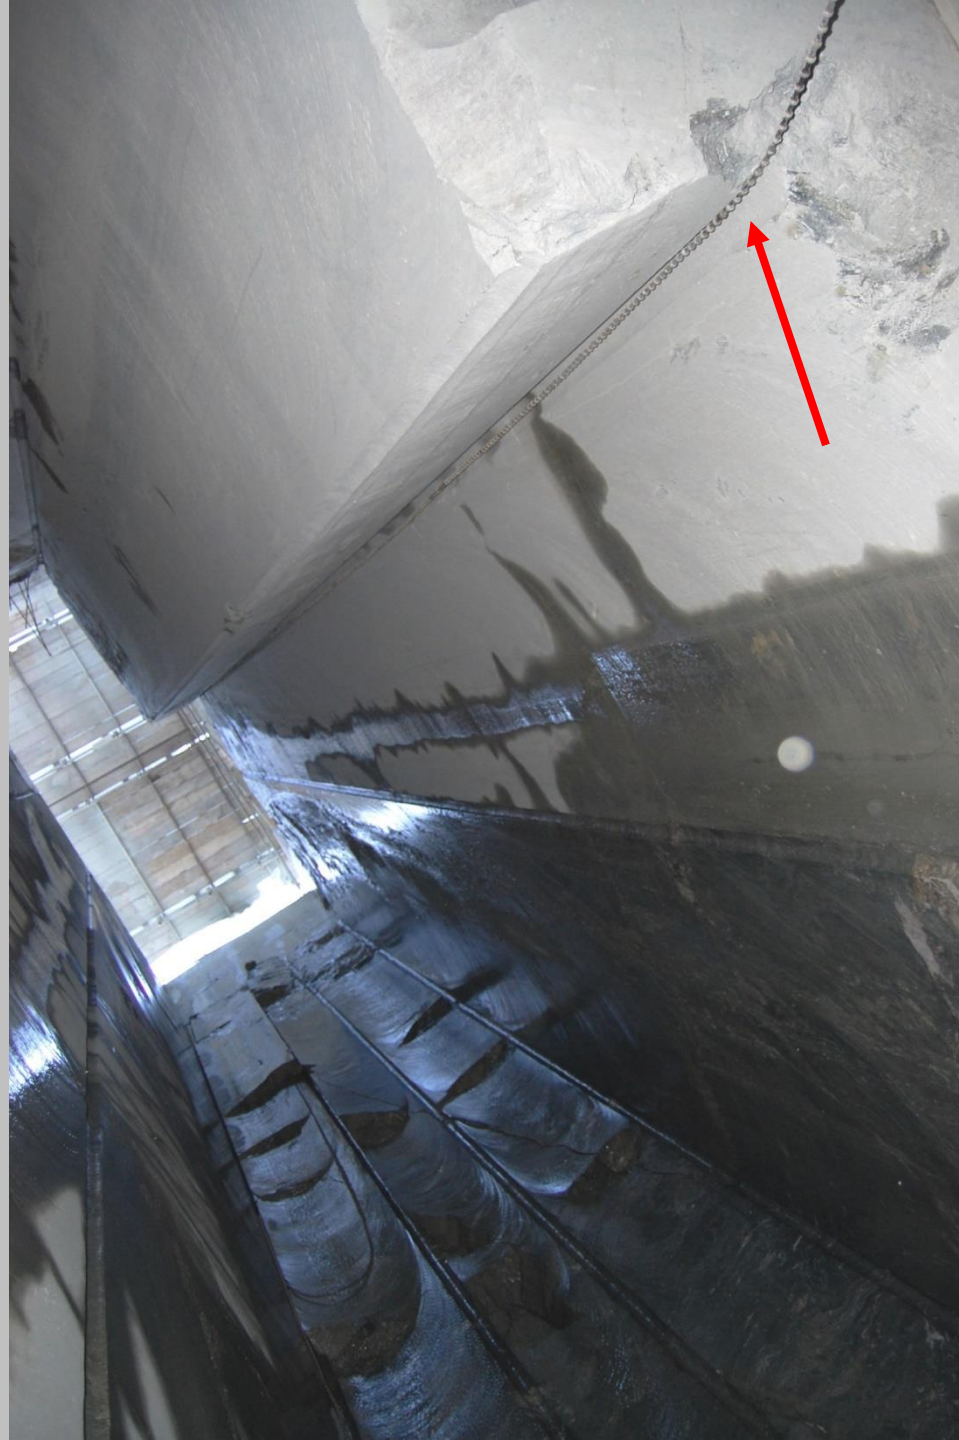
Vista del pozzo dal basso.  
E' in posizione il filo  
diamantato per il taglio  
dell'ultima porzione di 1/9

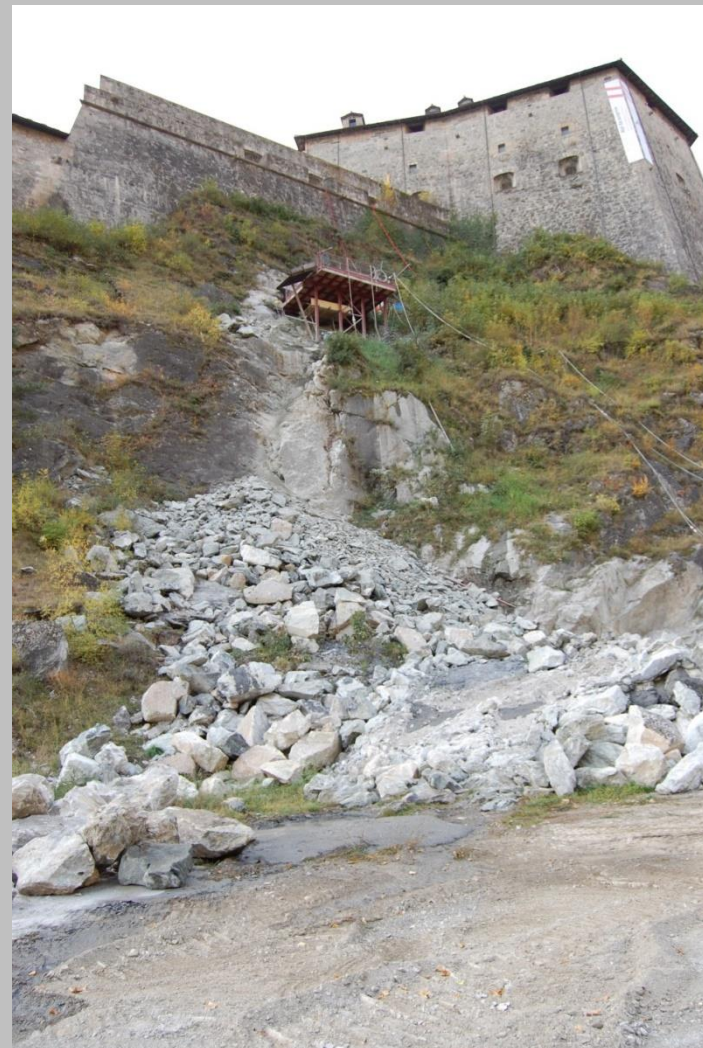
# FASE 4: COSTRUZIONE DELLA GALLERIA SUPERIORE

Questa galleria dà collegamento alla parte bassa del Forte.  
E' stata scavata con 4 tagli a filo di tipo diretto, con 4 carotaggi diam. 90 mm eseguiti dal vano della scala elicoidale esistente.

Il blocco di roccia risultante è stato spinto verso il pozzo con martinetti, dove si fratturava spontaneamente cadendo a blocchi nella galleria inferiore. Qui veniva frantumato e smarinato sul versante.

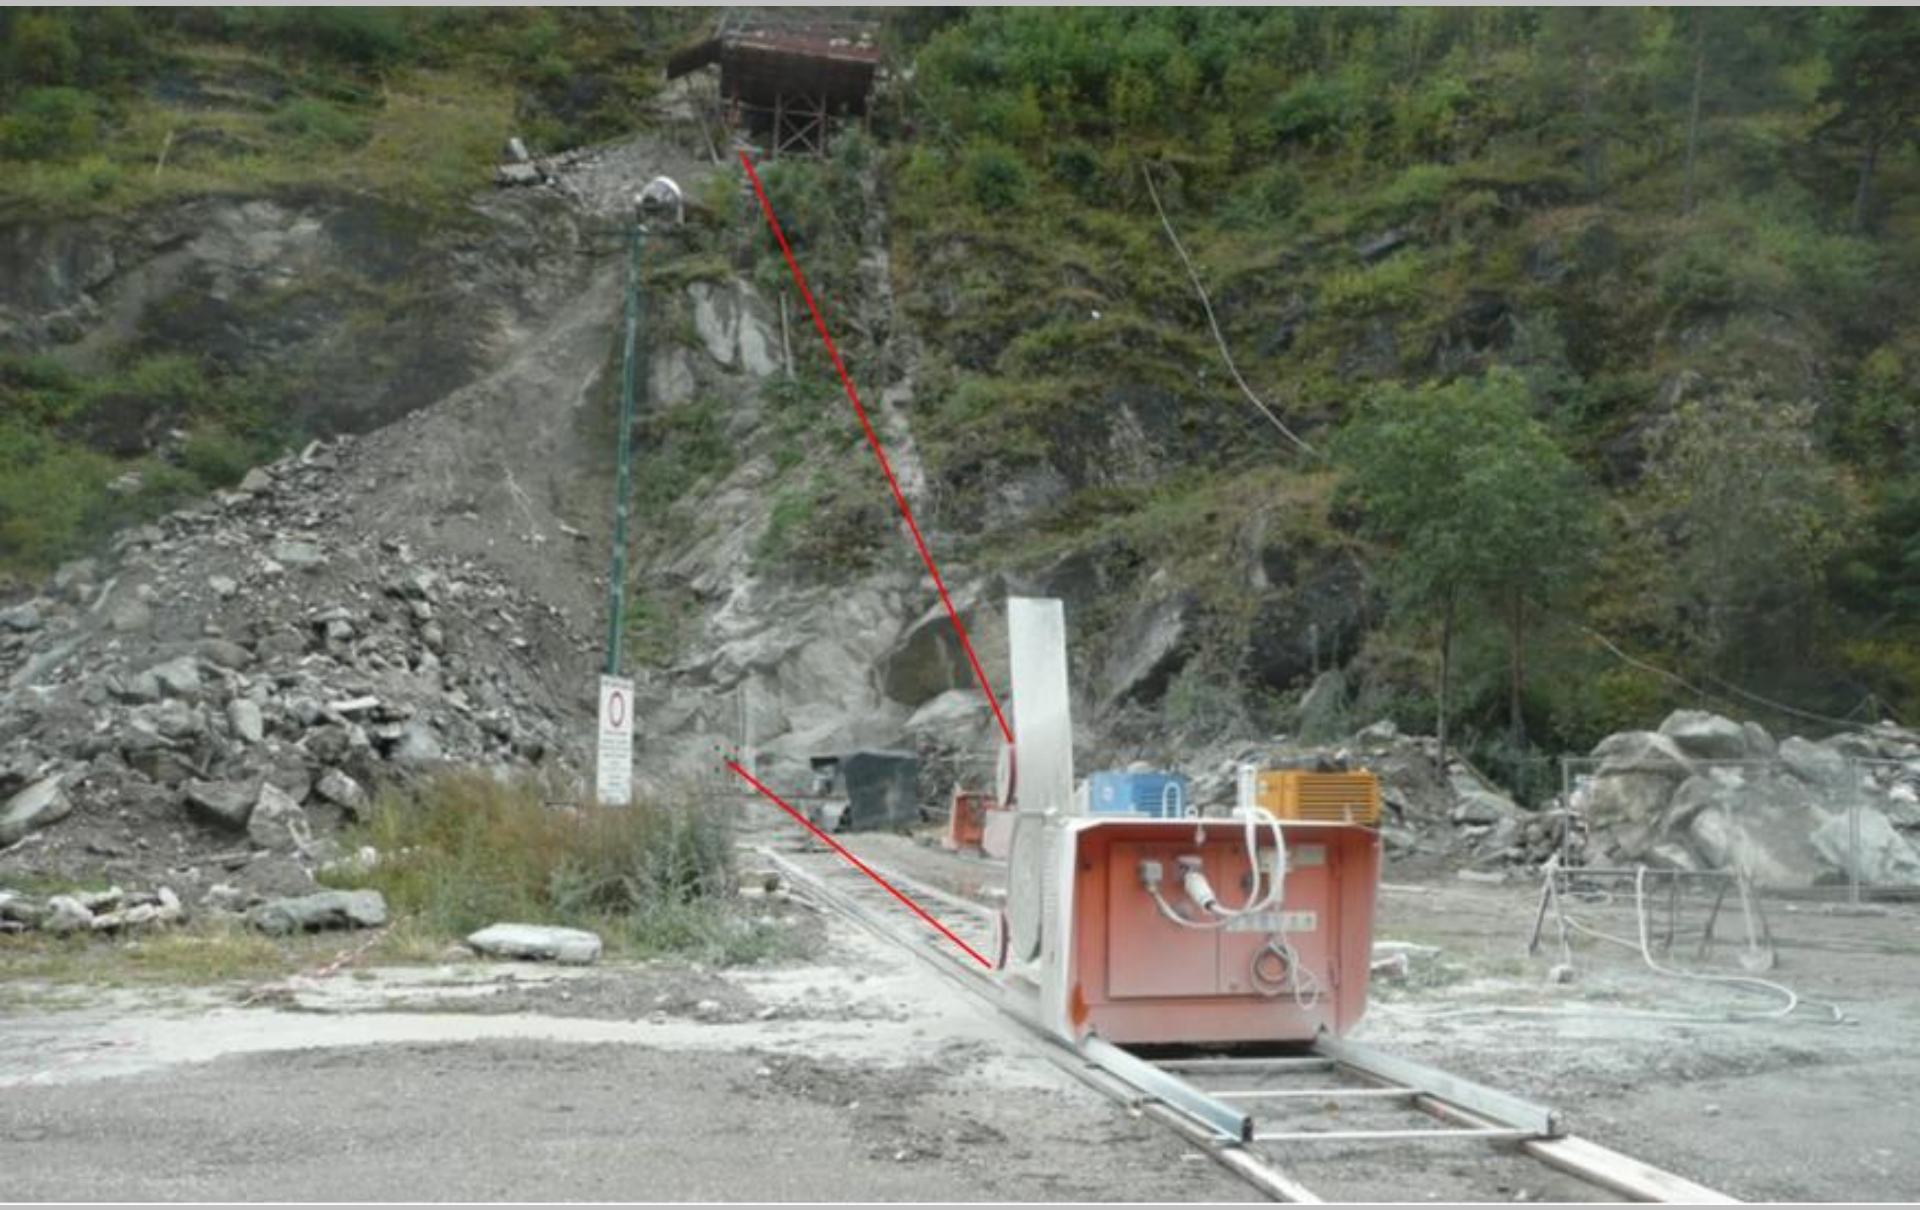
# Inizio del taglio a filo lato sinistro

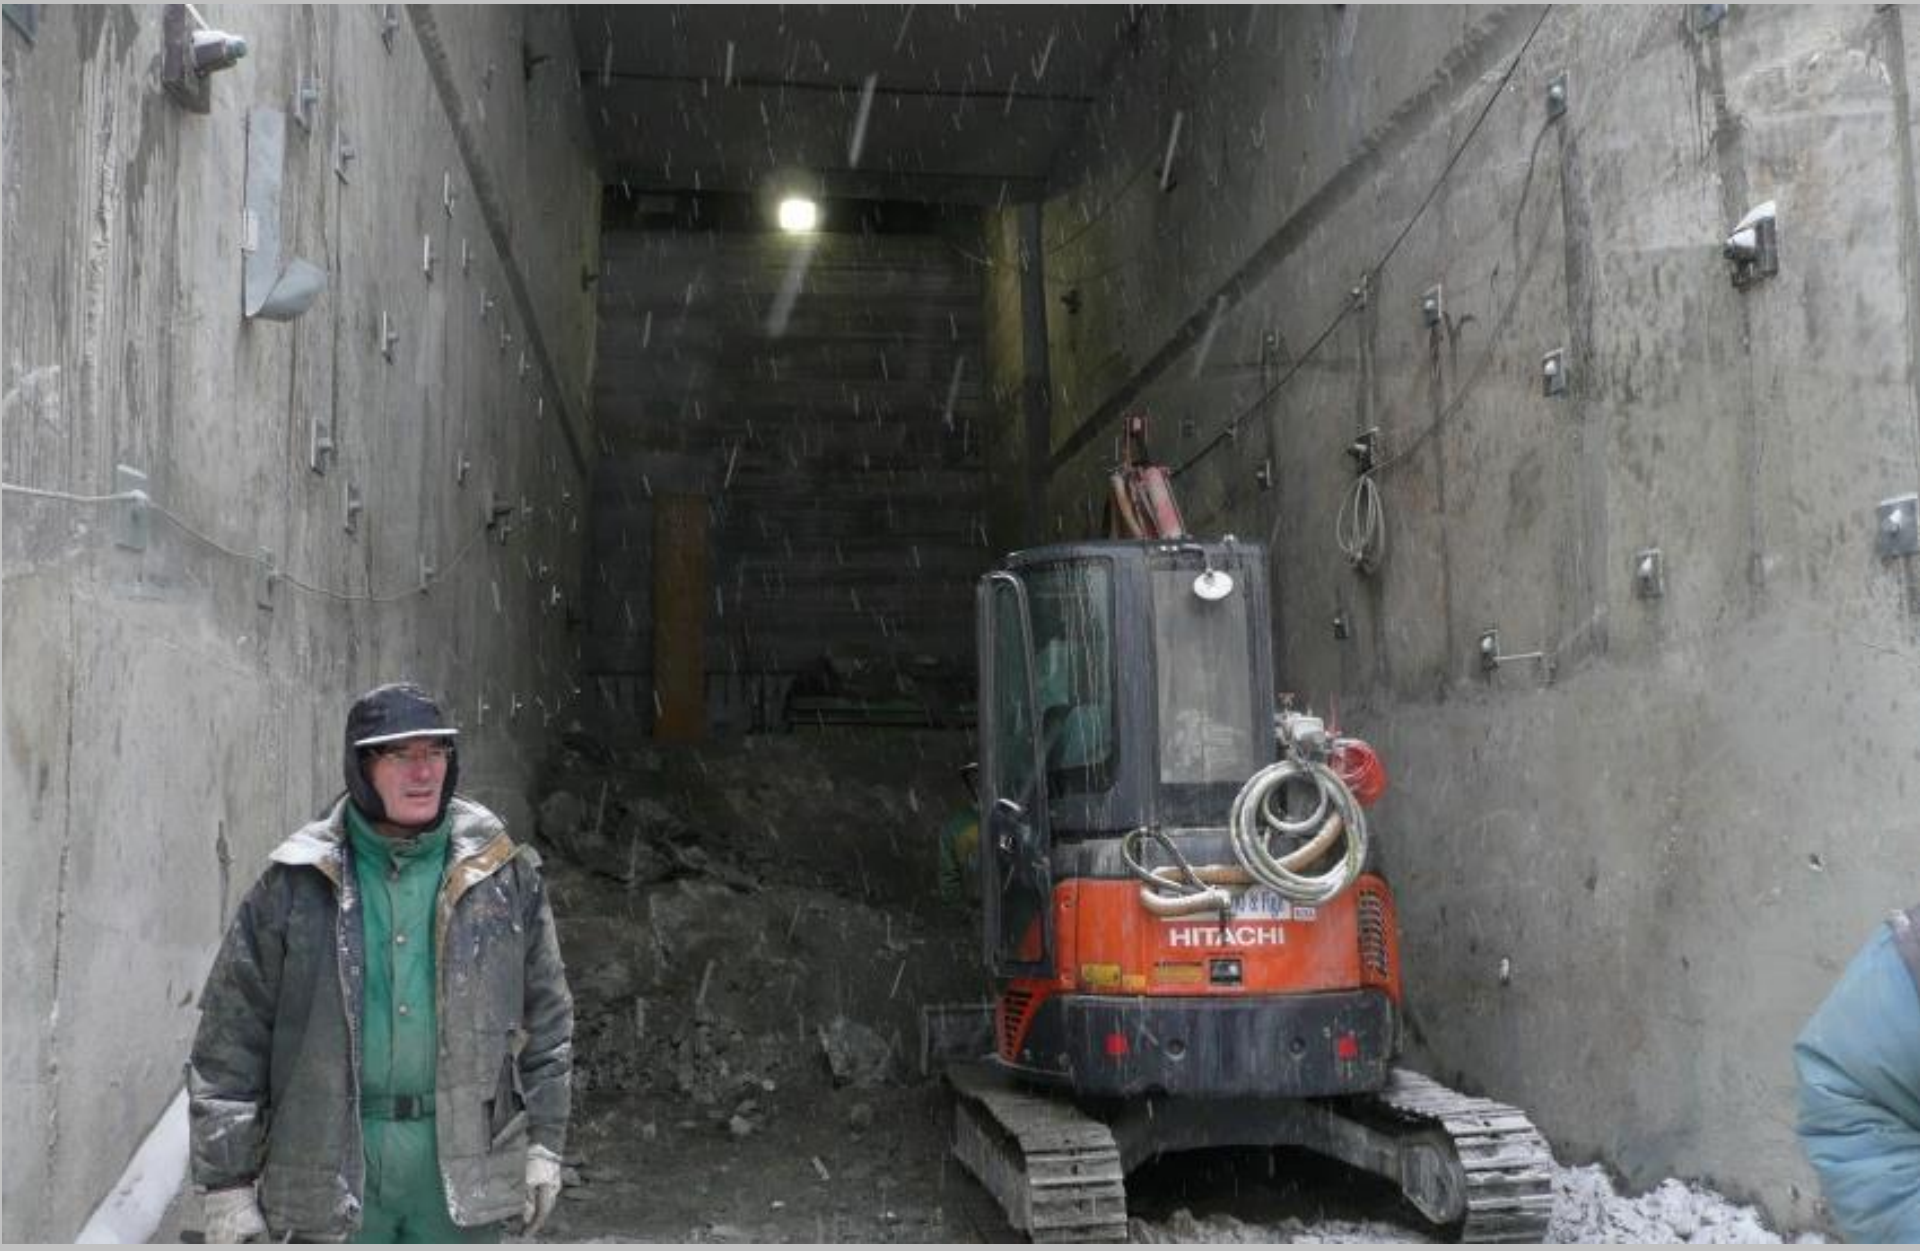
SMASSAMENTO per strati di 2 m.

NONEX: cartucce da 100, una per foro alla profondità di m 0,80

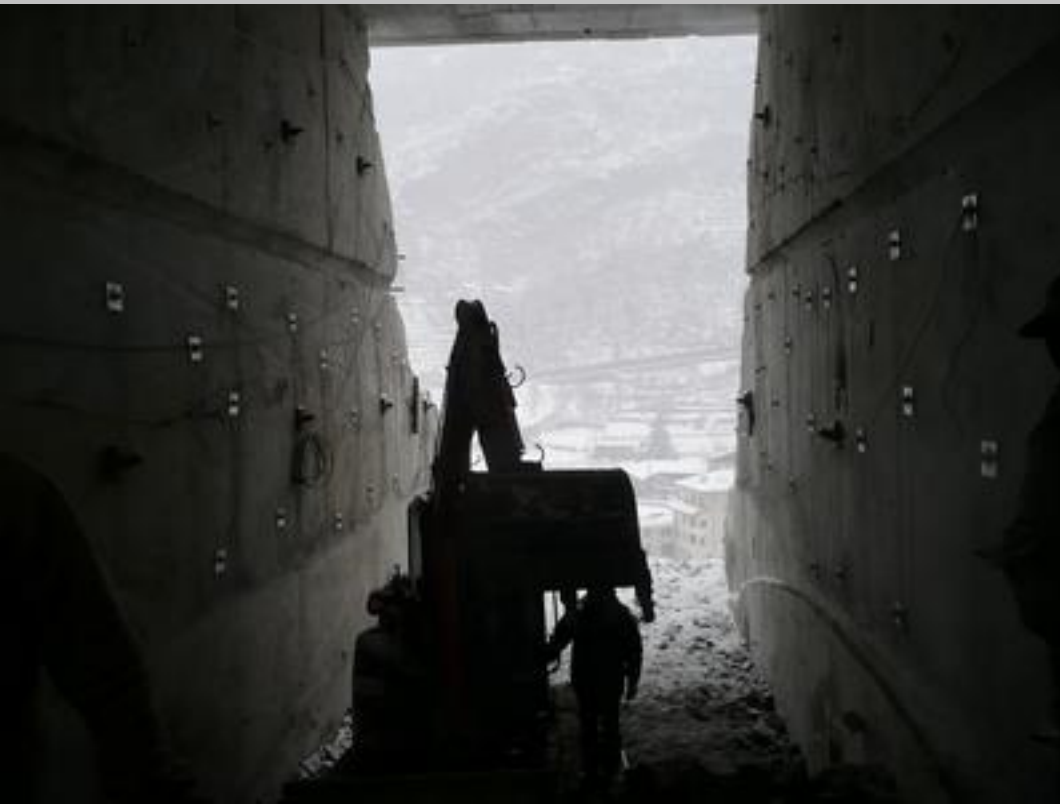
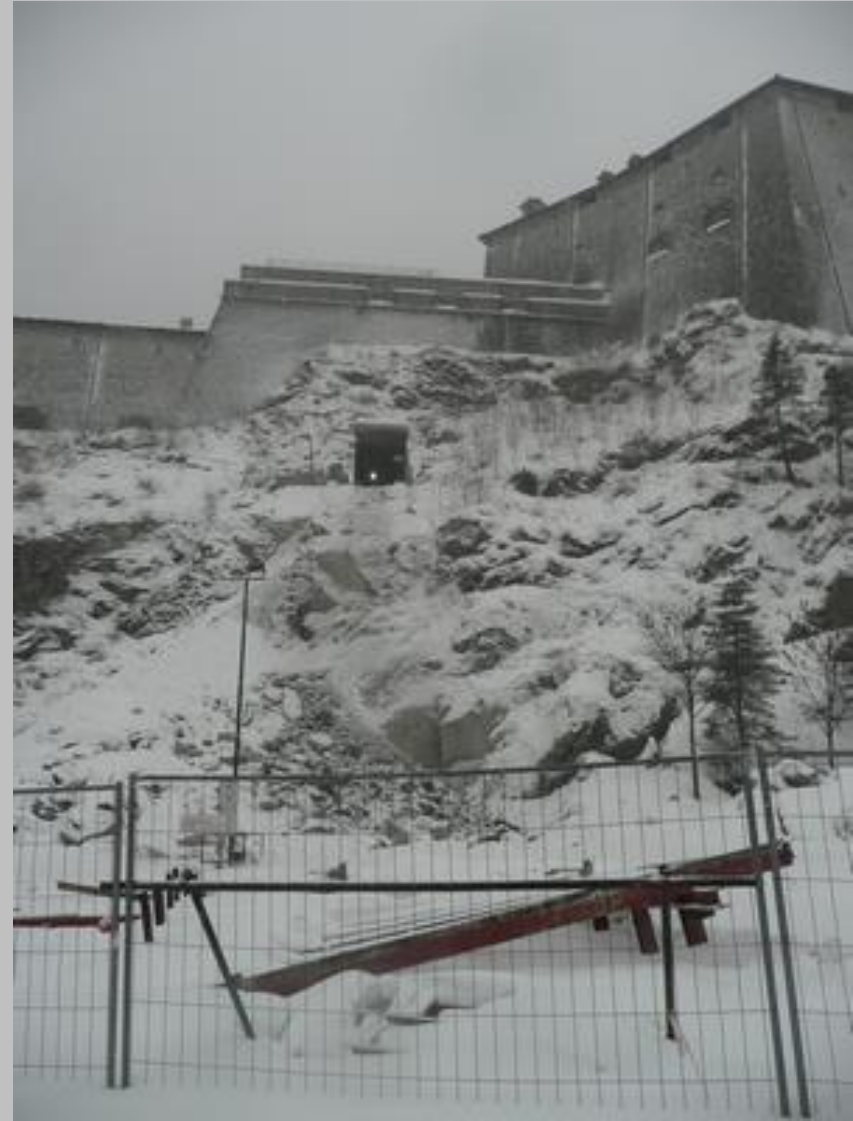
La stabilità globale delle pareti è stata assicurata da tiranti di 15 m su una maglia di 3 x 3 m.

Chiodature di 4 m erano aggiunte in relazione alla fessurazione locale.
