# BOLZANO EXPLO BOZEN

FORTE DI EXILLES (TO).  
UN ASCENSORE DA 4.500 m<sup>3</sup> DI ROCCIA.

Paolo Napoli\*, Walter Ceretto\*\*, Piero Zotti\*\*\*

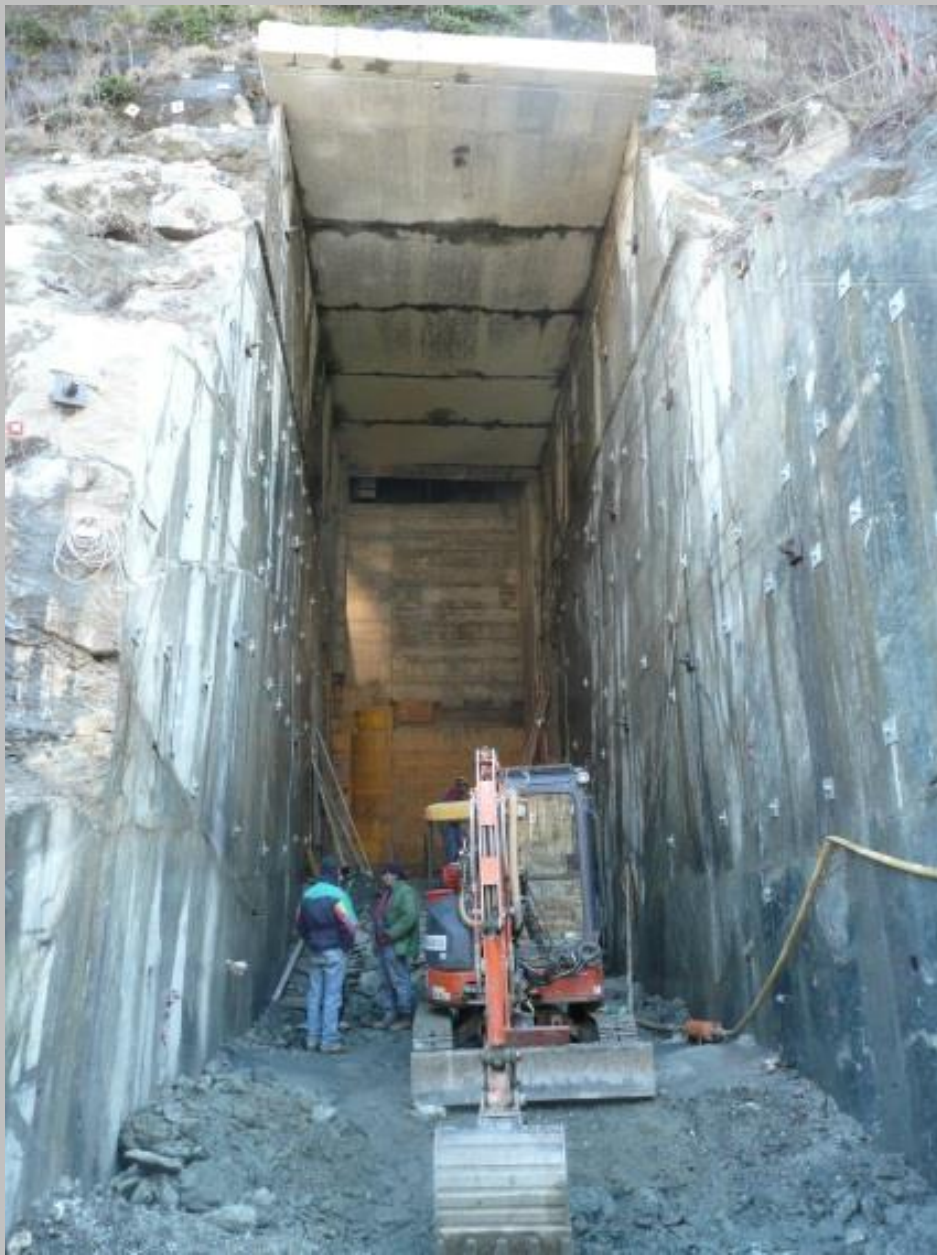
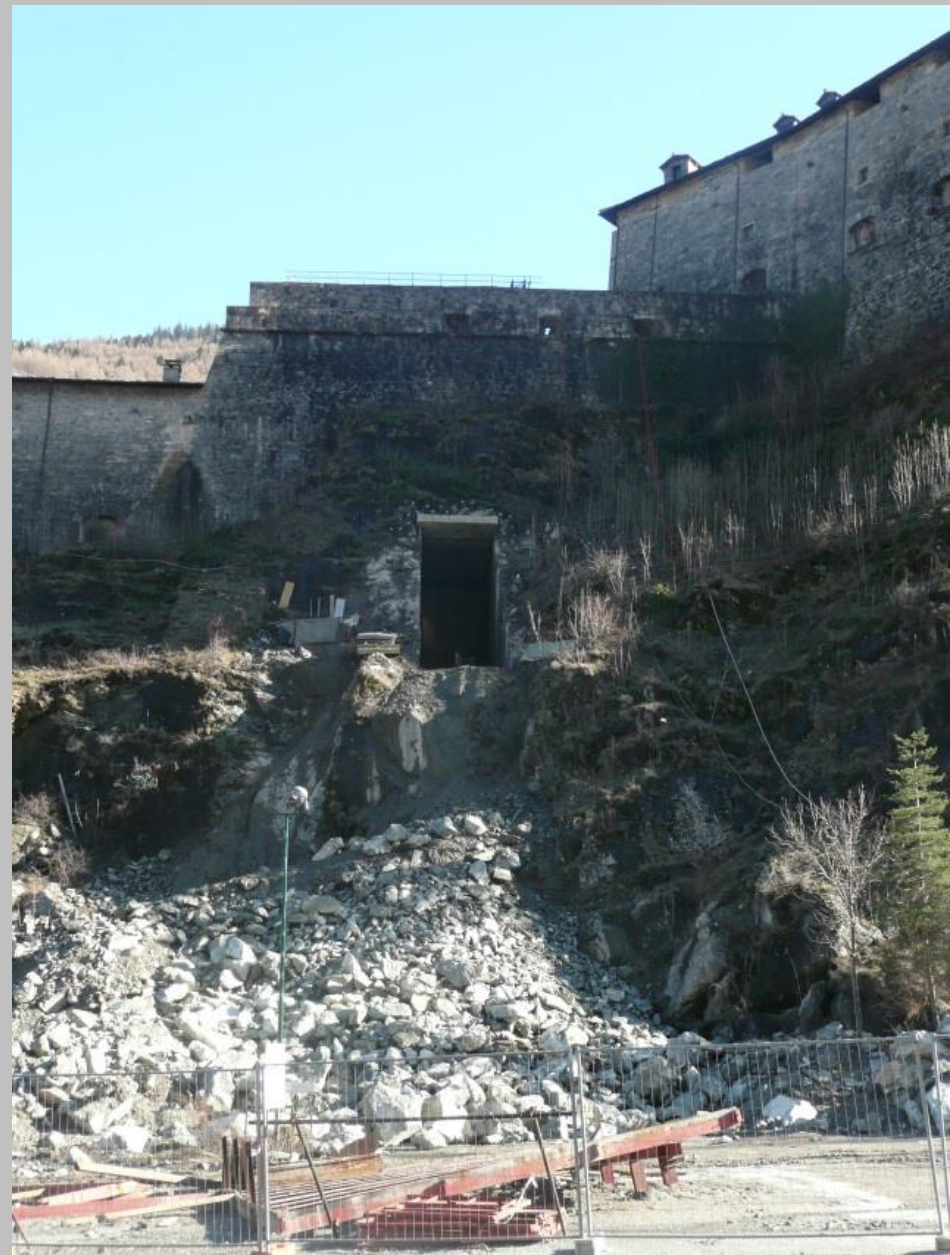
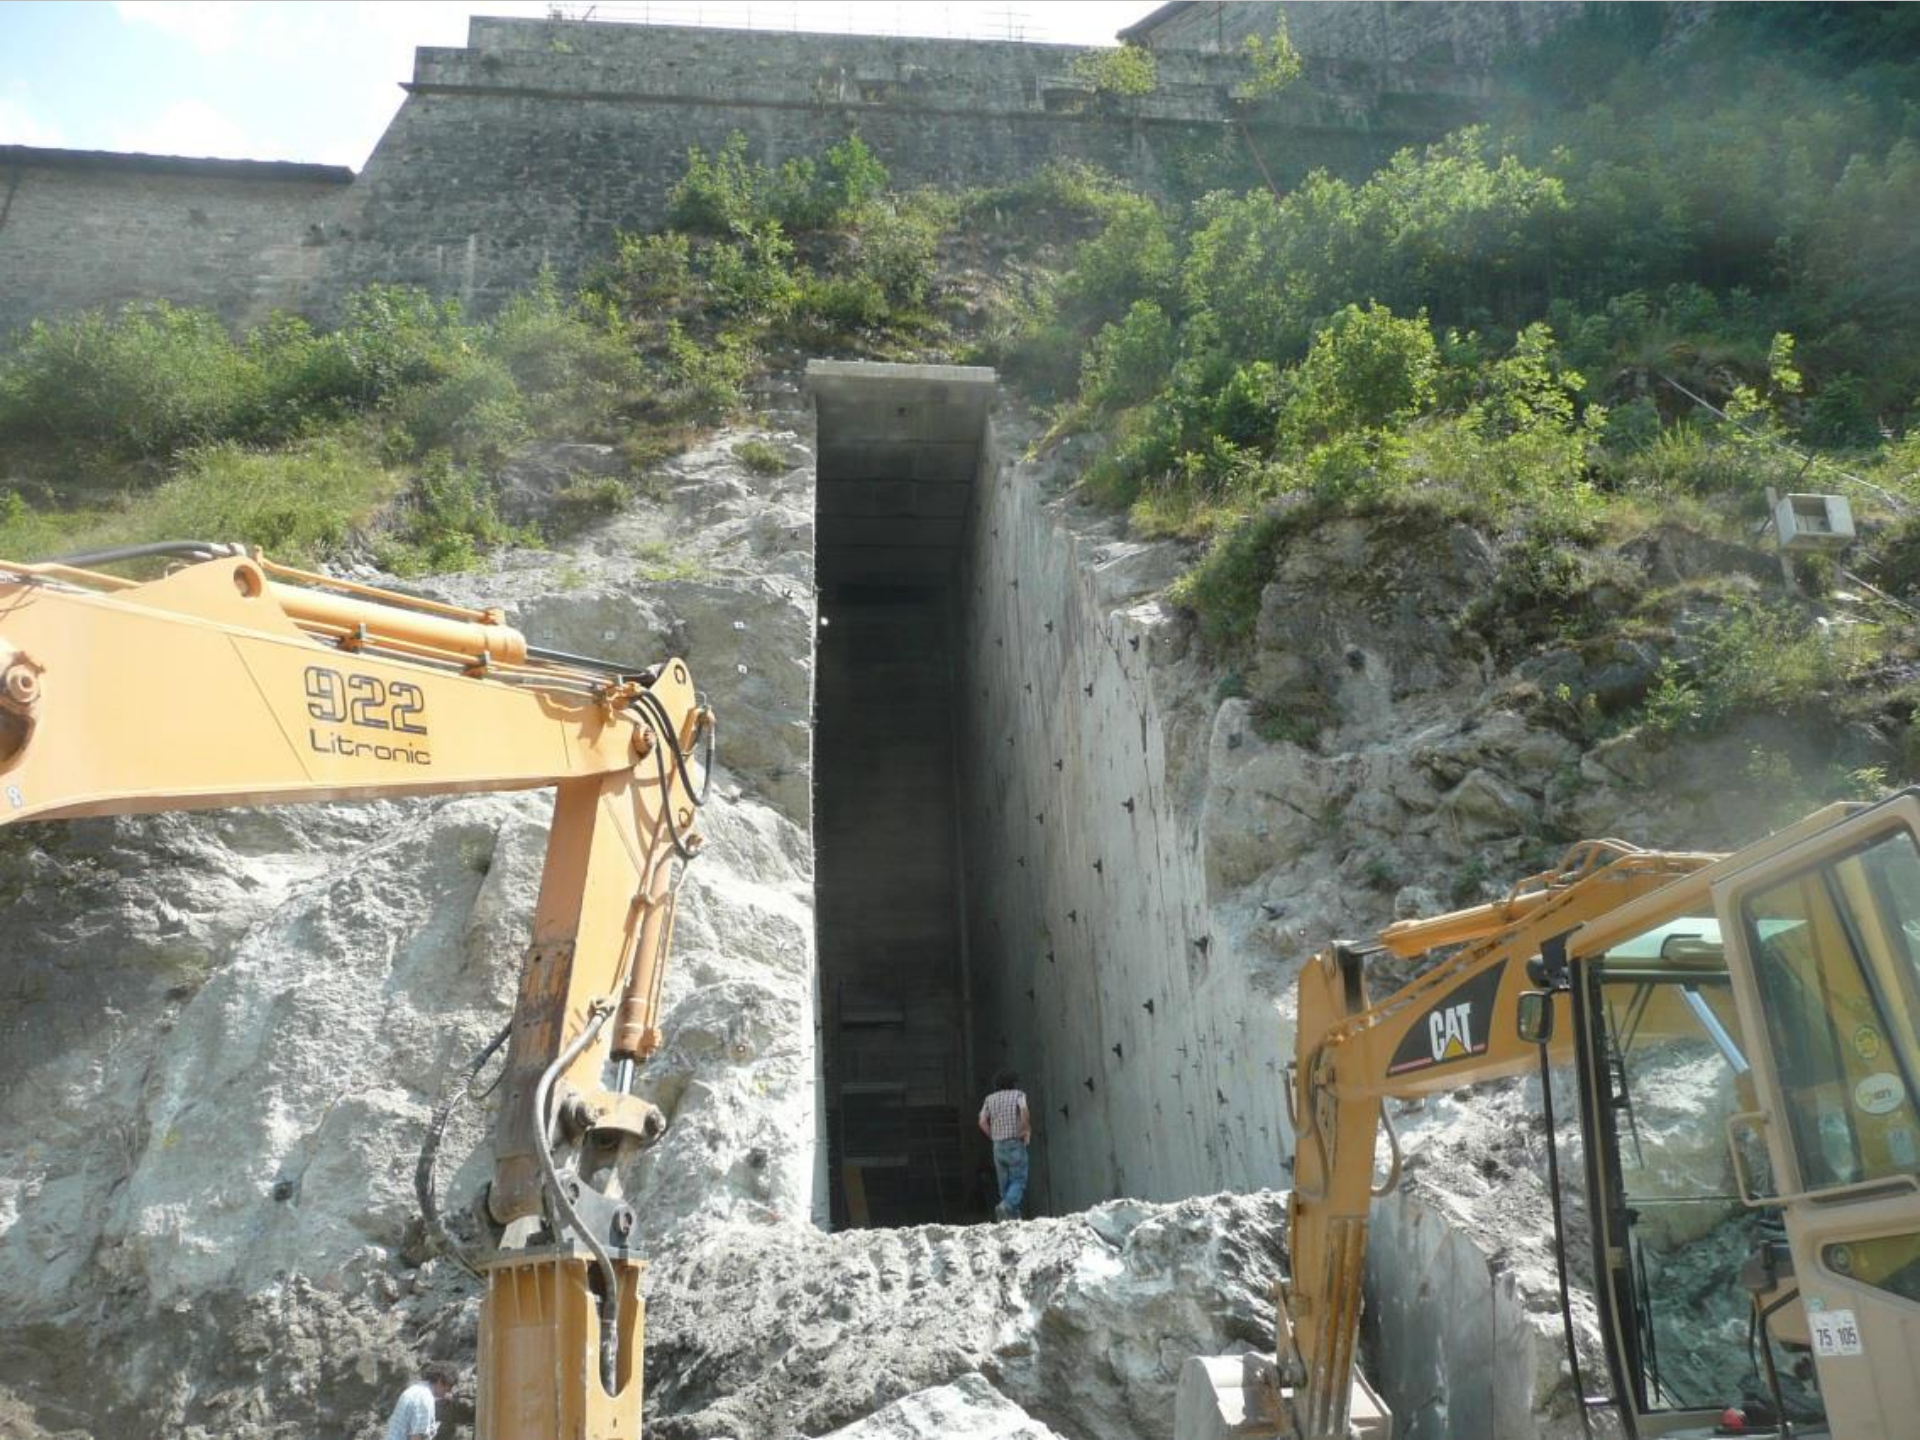
# Avanzamento dello smassamento e della chiodatura

Tomografie soniche dell'ammasso roccioso ogni 6 m di approfondimento.  
Inserimento di barre Dywidag lunghe 15 m e di chiodature di 4 m.  
Iniezioni nelle fessure della roccia.  
Le pareti rocciose risultanti dal taglio non sono state rivestite.

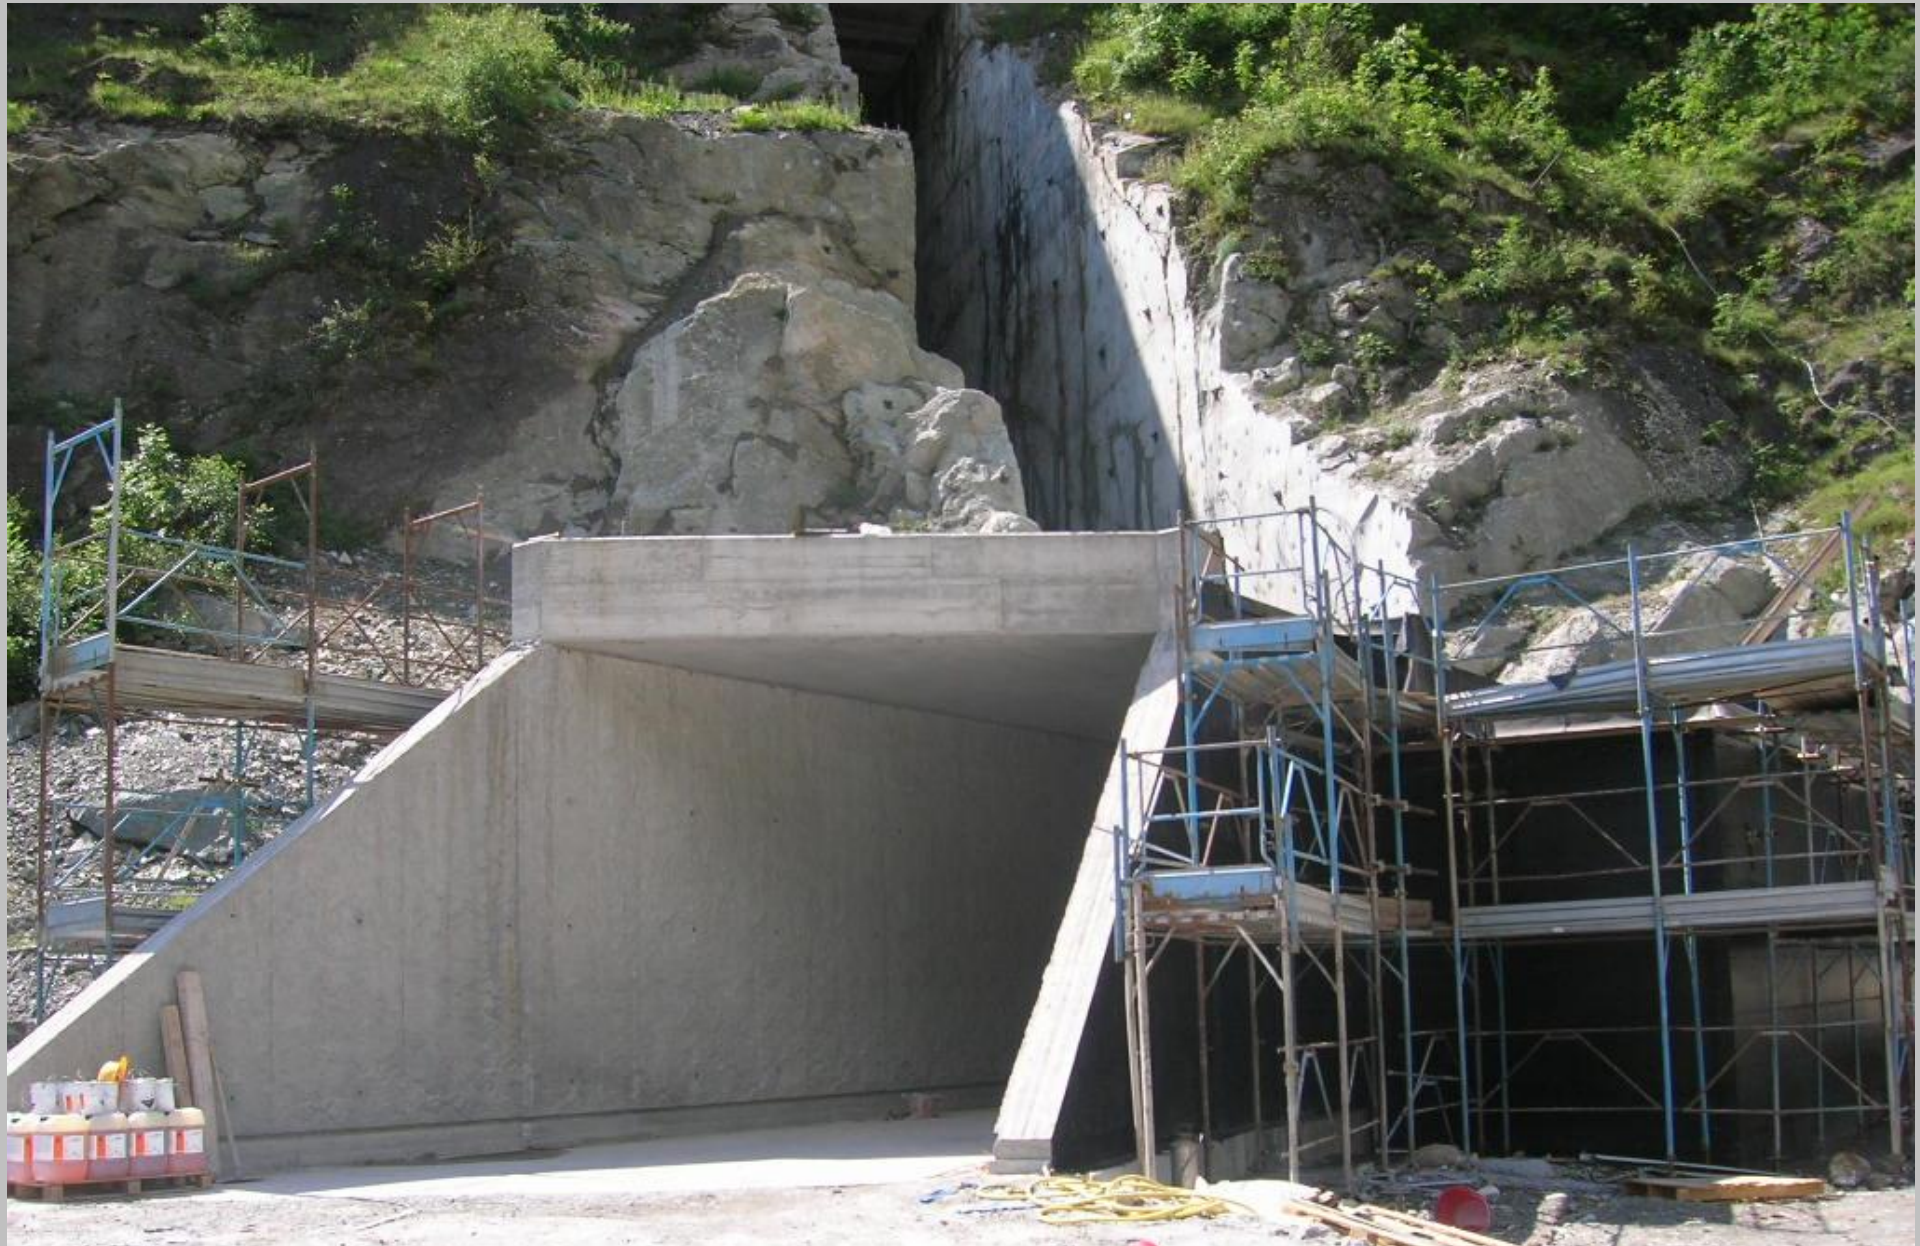
# La galleria artificiale di accesso con la biglietteria

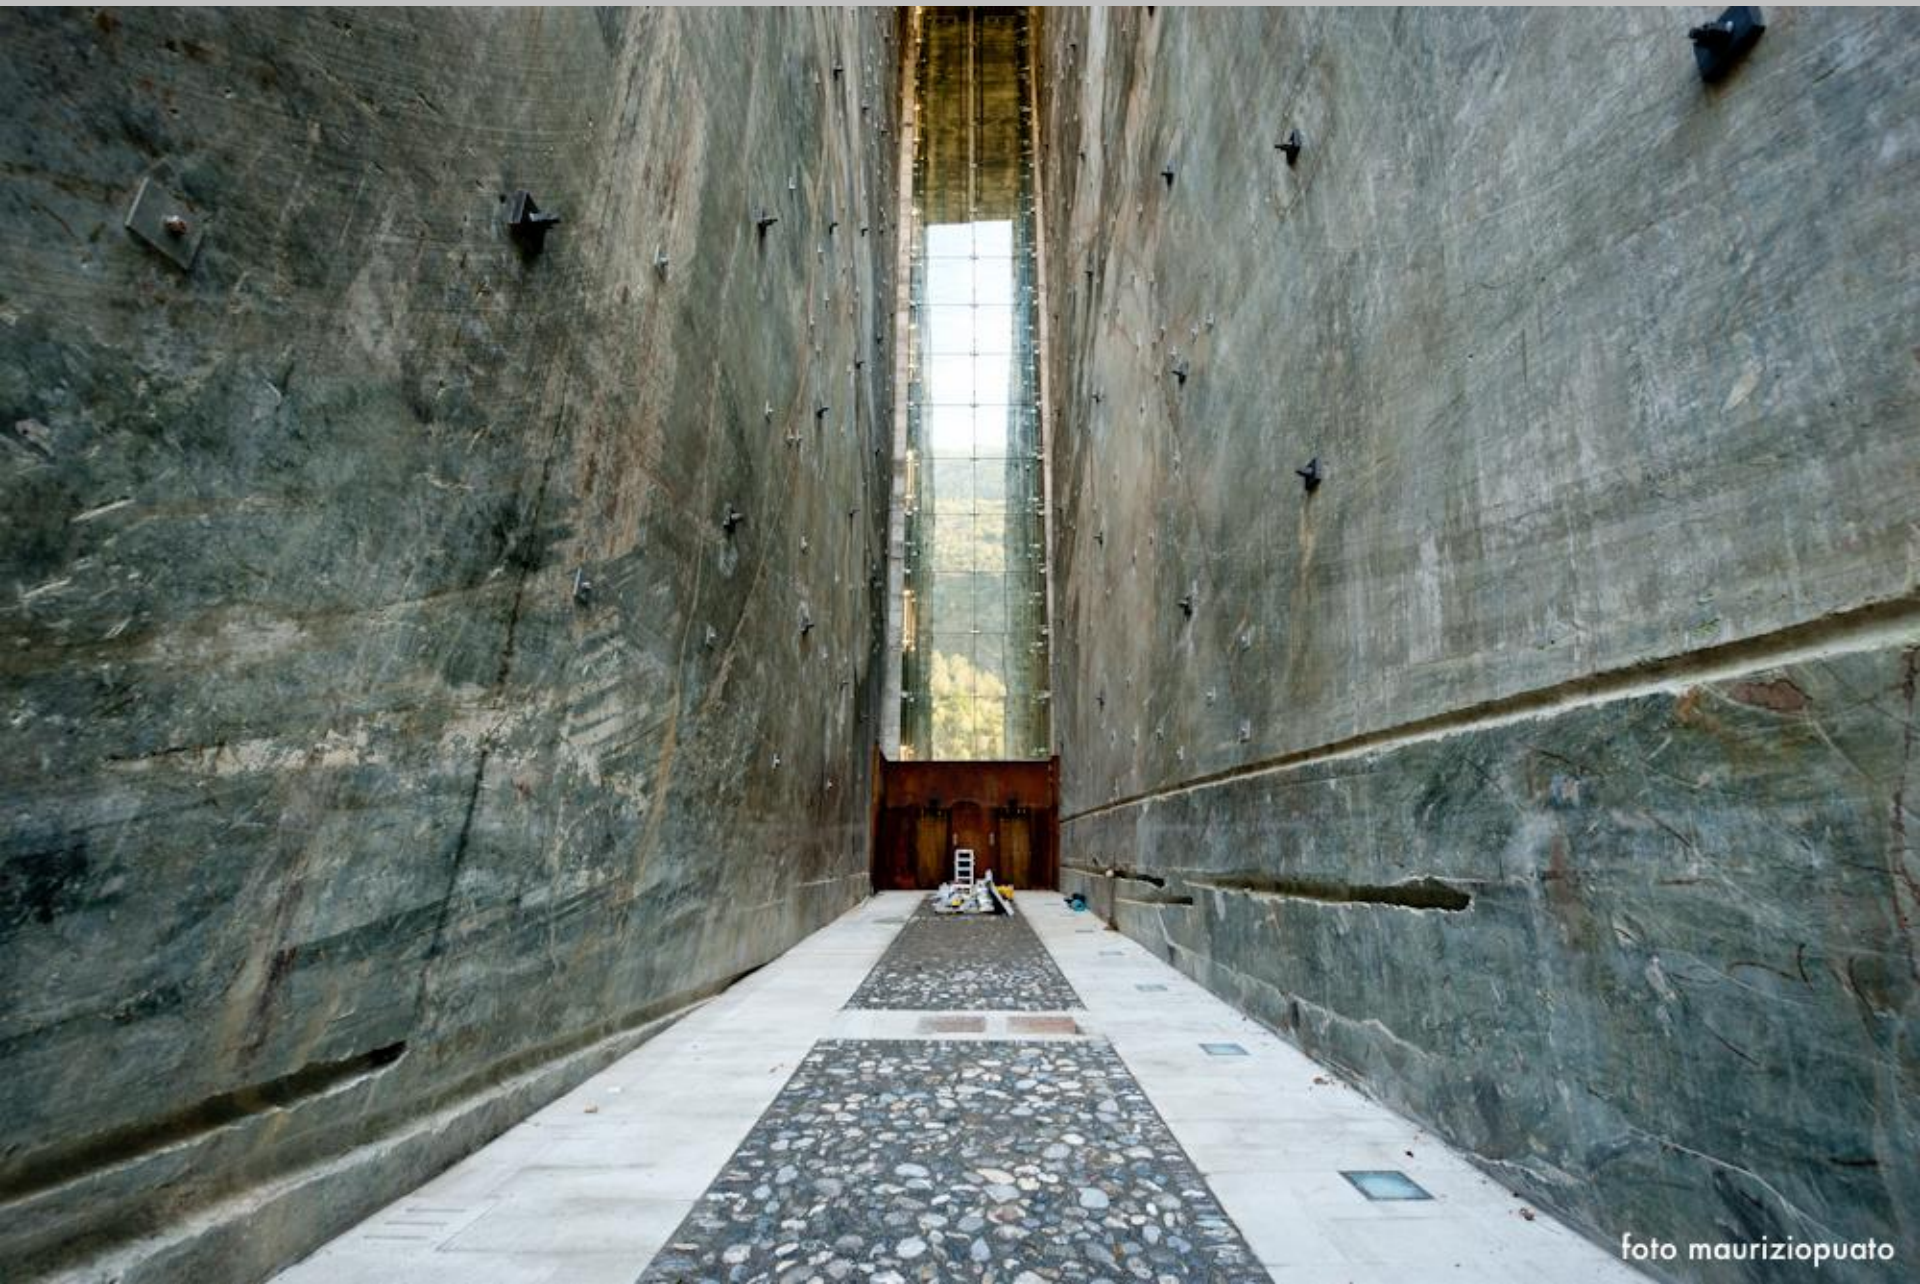
La facciata di vetro degli ascensori riflette la montagna dall'altro lato della valle
